Til
Vallensbæk Havn

Dokumenttype
Vedligeholdelsesplan og resumerapport for generaleftersyn 2017

Dato
Juni 2017

VALLENSBÆK HAVN **VEDLIGEHOLDSES-** **PLAN, 2017**

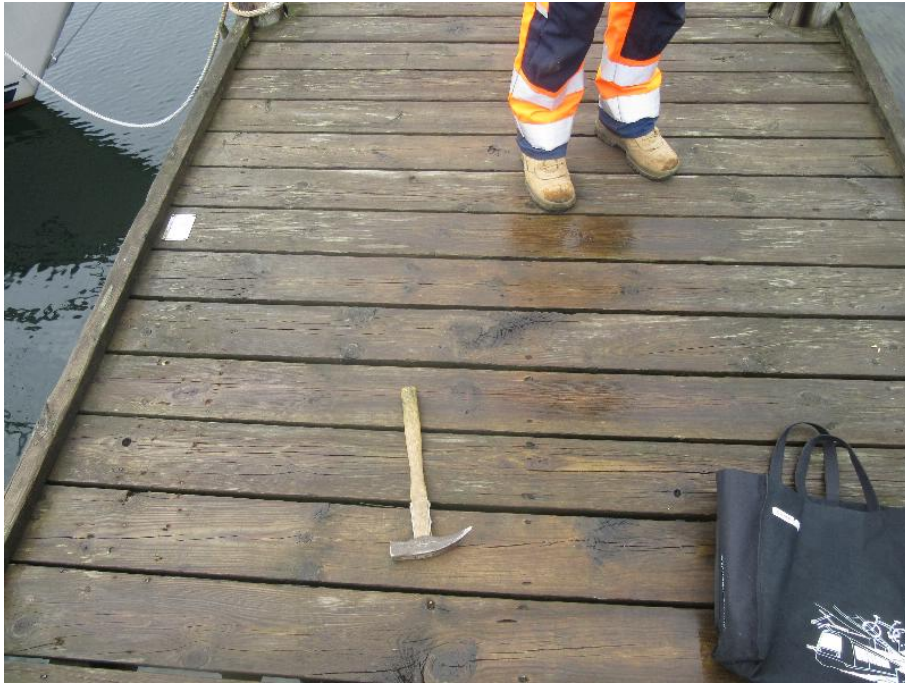
Skadebeskrivelse: Generelt er brodækket i acceptabel tilstand. Få brædder er nedbrudte, og få kantlister er ældet og flere kantlister mangler fastgørelse til brodækket

Ældet brodæk

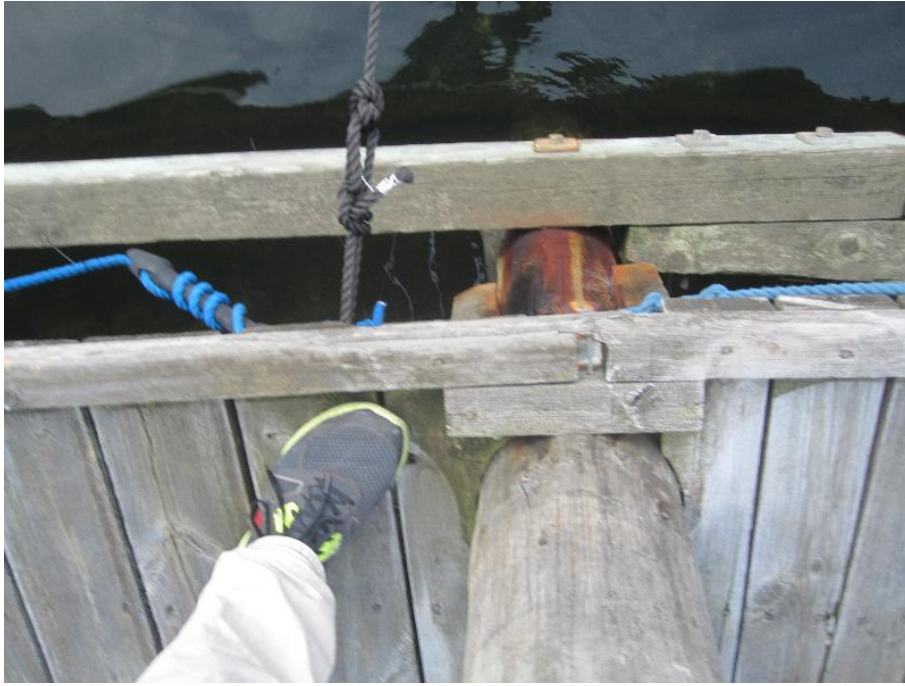
Skadebeskrivelse: Træet er ældet, misfarvet, og nedbrudt 10mm til 15mm ved vandspejlet. Men pælene er i acceptabel stand, se generel bemærkning.

Flere af toppene på pælene er nedbrudte.

Misfarvning af pæl

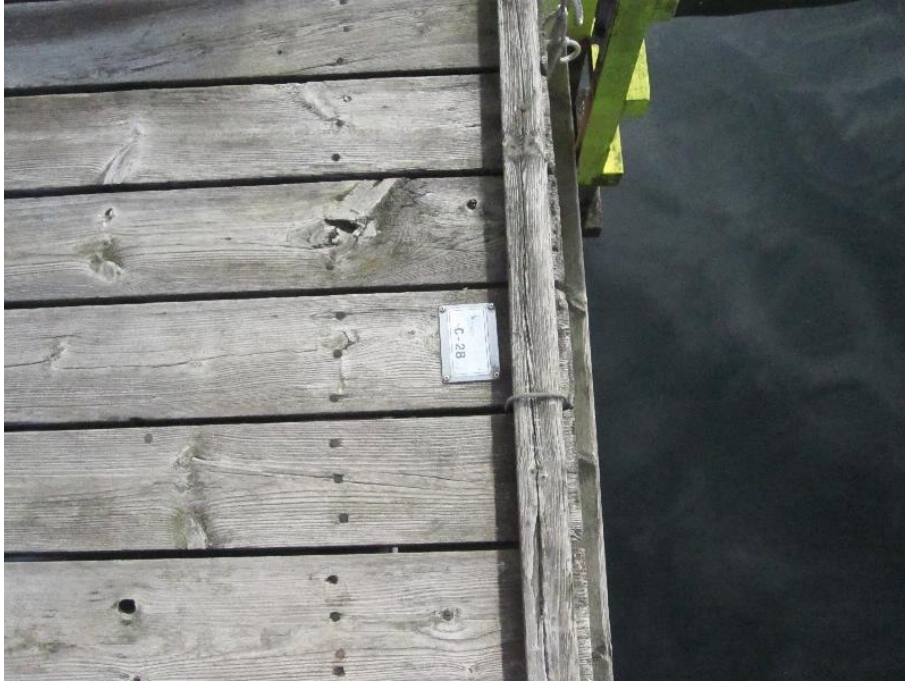
Skadebeskrivelse: Generelt er brodækket i acceptabel tilstand. Få brædder er nedbrudte, og få kantlister er ældet og er ikke længere fastgjort til brædder.

Ældet og revnet kantliste

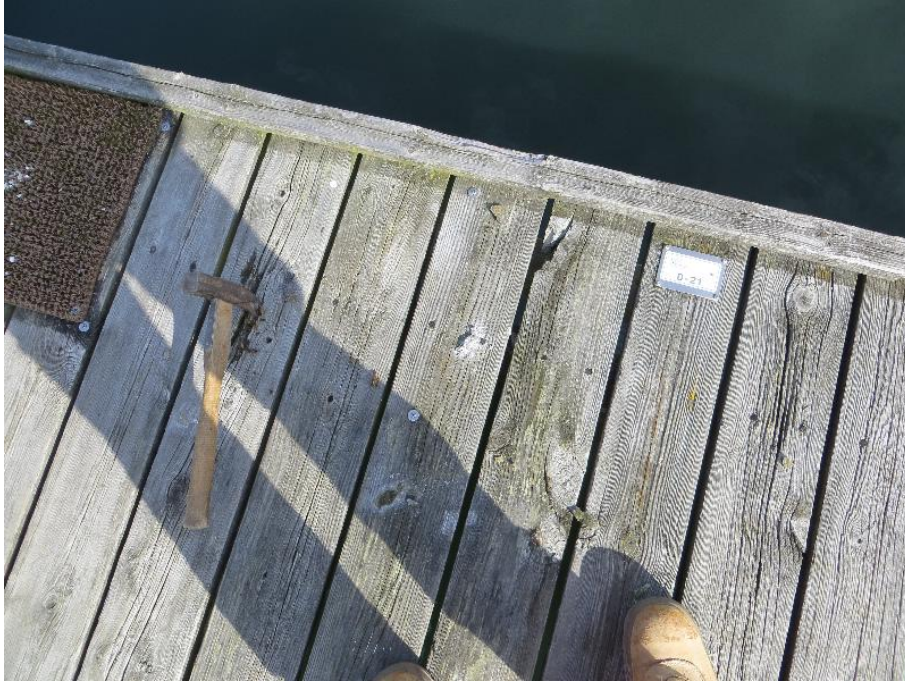
Skadebeskrivelse: Generelt er brodækket i acceptabel tilstand. To brædder er nedbrudte, og få kantlister er ældet og er ikke længere fastgjort til brædder.

Nedbrudt bræt ved plads D 21

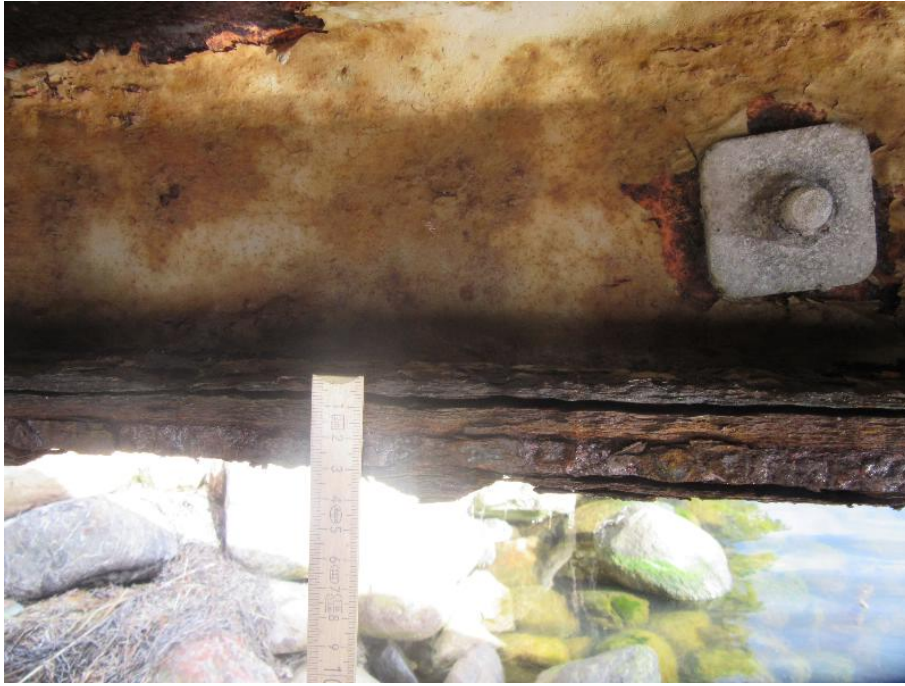
De supplerende langsgående stålbjælker, mellem landfæstet og den første ramme, er med svær korrosion, der dog ikke vurderes kritisk.

Svær korrosion af langsgående stålbjælker i det 1. fag fra land.

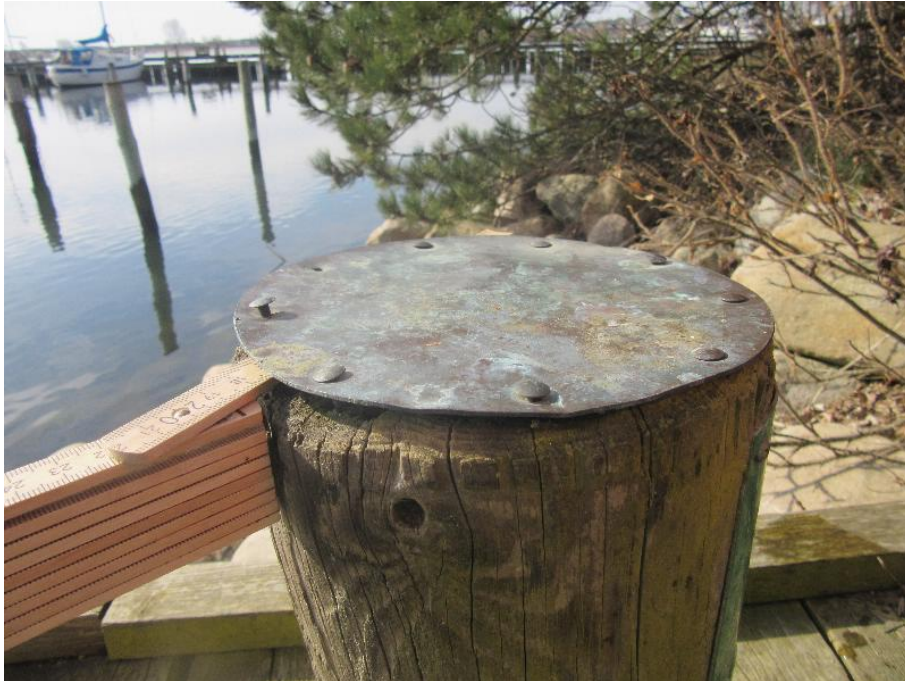
Der er set en løs inddækning på en pæletop.

Løs inddækning på pæletop

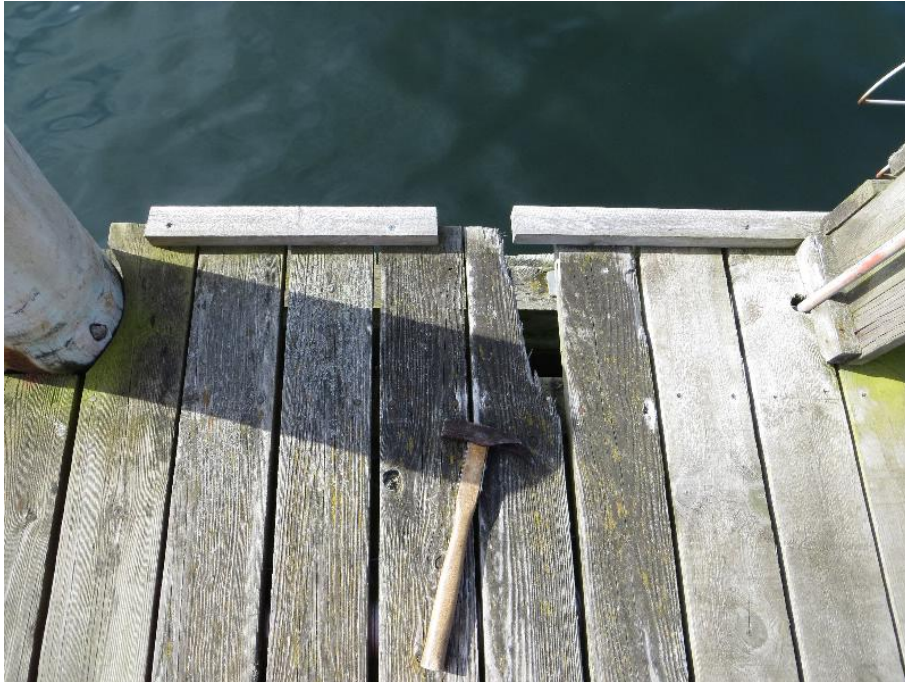
Et rækværksbræt ved plateau er knækket. Desuden virker rækværket mere til fare end gavn, og bør forhøjes til 1,2m, alternativt kan det nedtages og erstattes af en kantliste. (ligesom resten af bådebroerne)

Flækket bræt

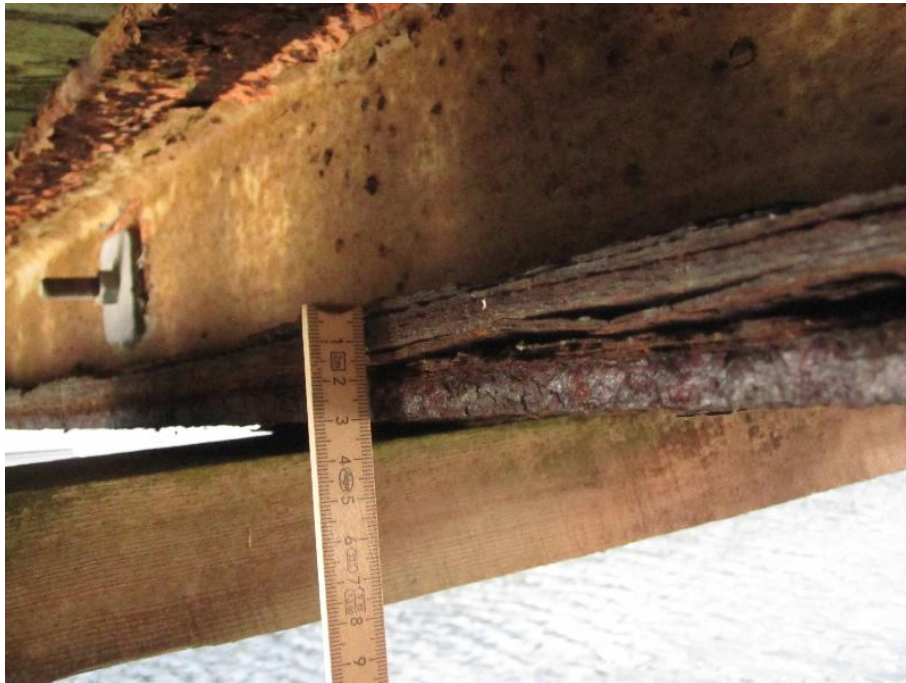
De supplerende langsgående stålbjælker, mellem landfæstet og det første pæle par, er med svær korrosion, der dog ikke vurderes kritisk.

Svær lamineret korrosion på supplerende stålbjælke mellem landfæste og første pælepar.

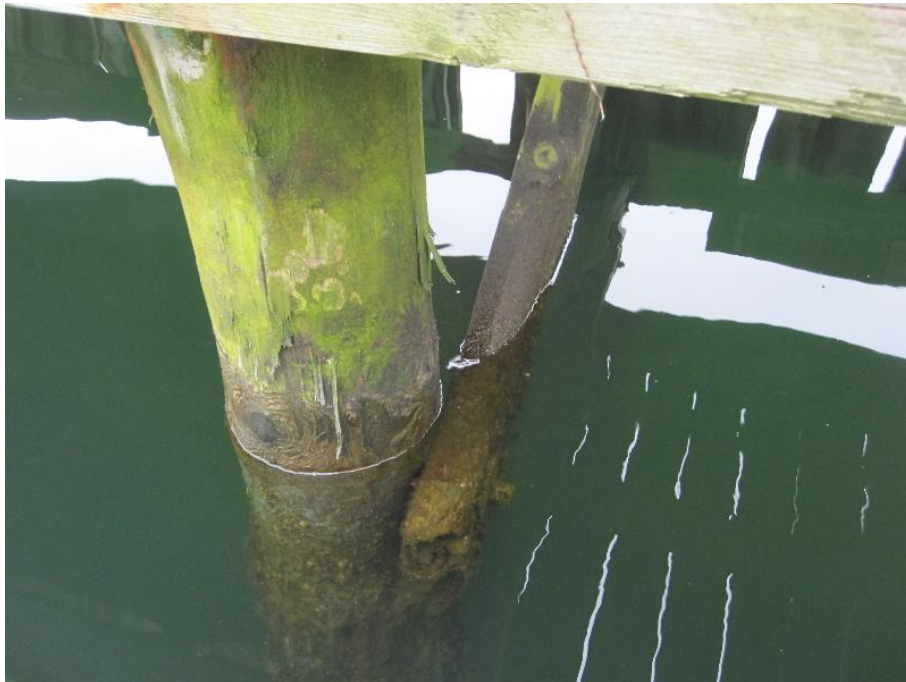
Broen er forholdsvis stabil overfor tværpåvirkning, dette er muligvis grundet broens design (med skråpæle).

Nedbrydning i endetræ ved afstivning.

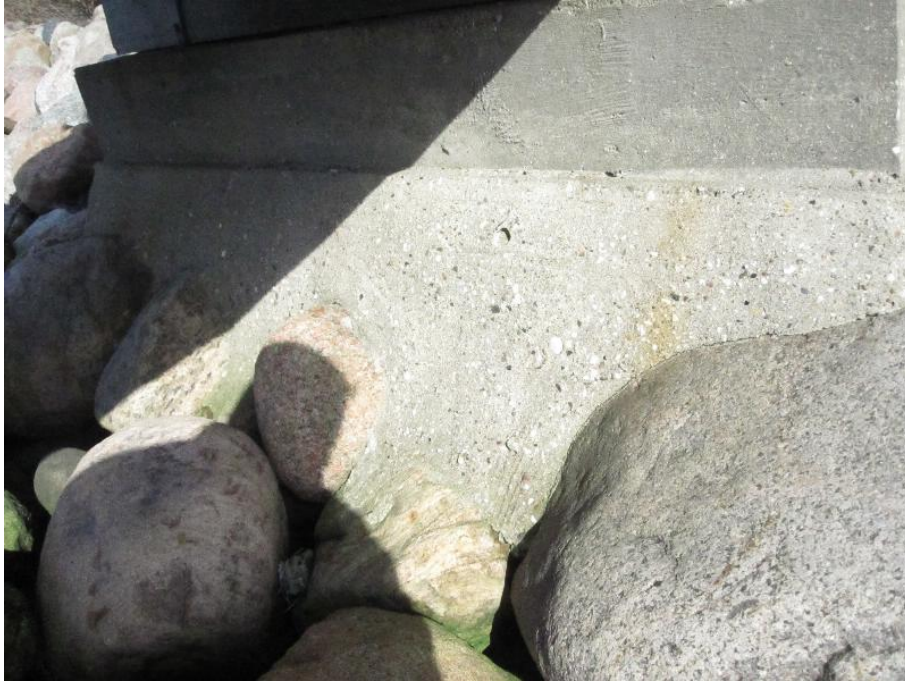
Skadebeskrivelse: Fundamentet er støbt direkte oven på stensætningen, der er dog vurderet at der tilstrækkelig hældning på stensætningen, til at sætninger i fundamentet kan undgås.

Fundament støbt direkte på stensætning.

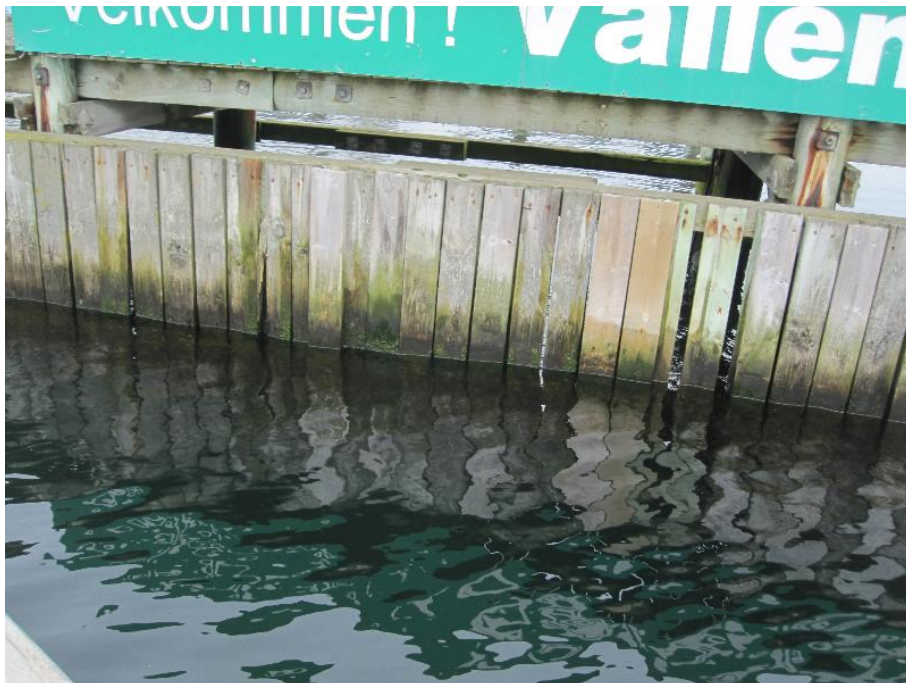
Skadebeskrivelse: Bølgeskærmen fremstår med en del skader. Ca 20% af bræderne er flækkede, nedbrudte og/eller mistet fastgørelsen og faldet ned i den sydøstlige ende. Mængden af brædder er mindre i den nordvestlige ende

Mangelfuld bræddebeklædning på bølgeskærm

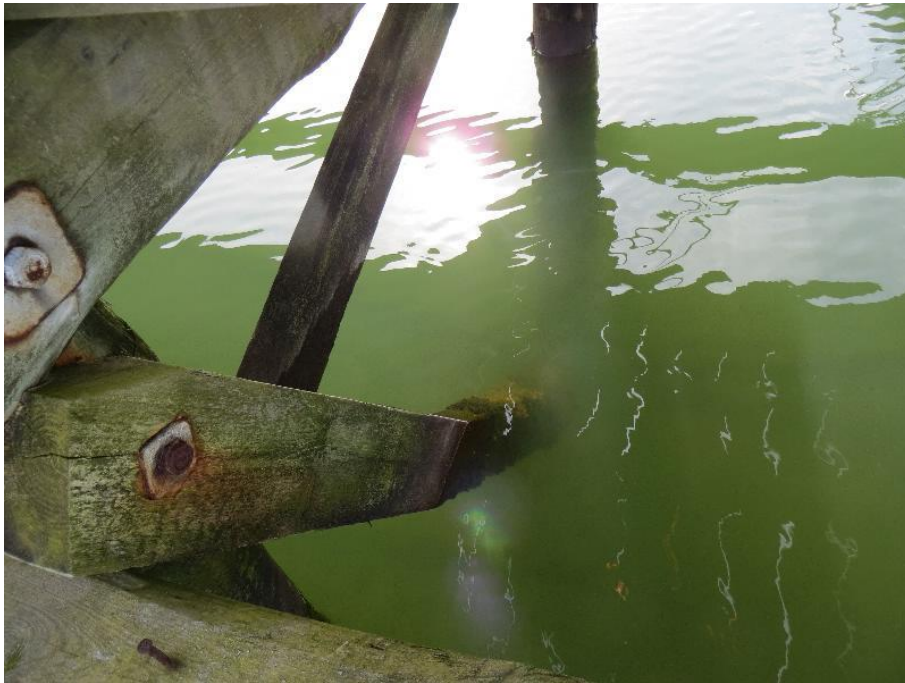
Broen virker ustabil overfor tværpåvirkning specielt ved de sidste 4-5 fag.

Tværafstivning løsrevet fra den ene pæl.

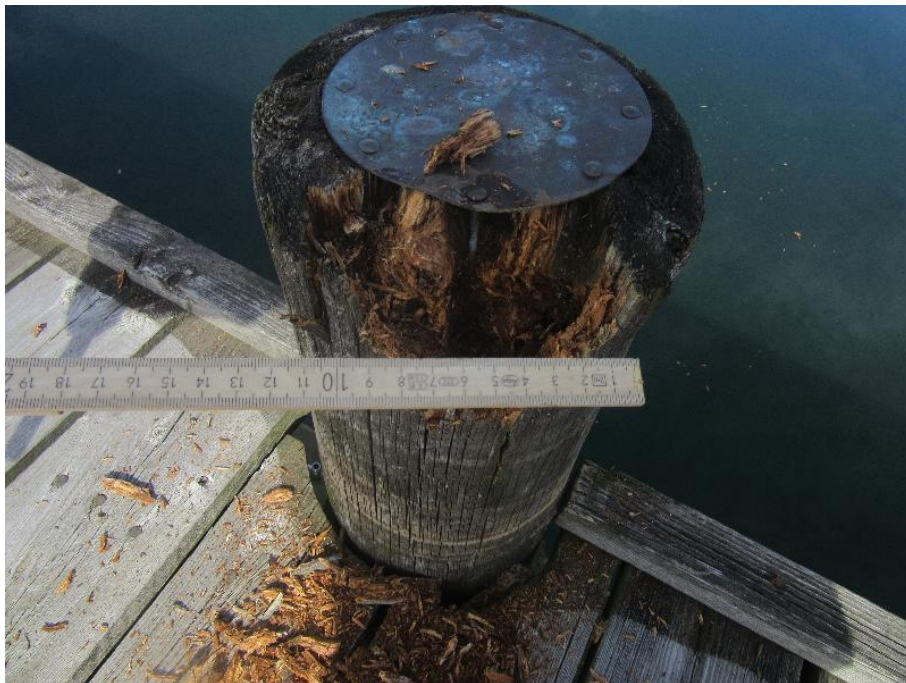
Lokalt er flere pæletoppe nedbrudte i niveau over brodækket.

Nedbrudt top på pæl

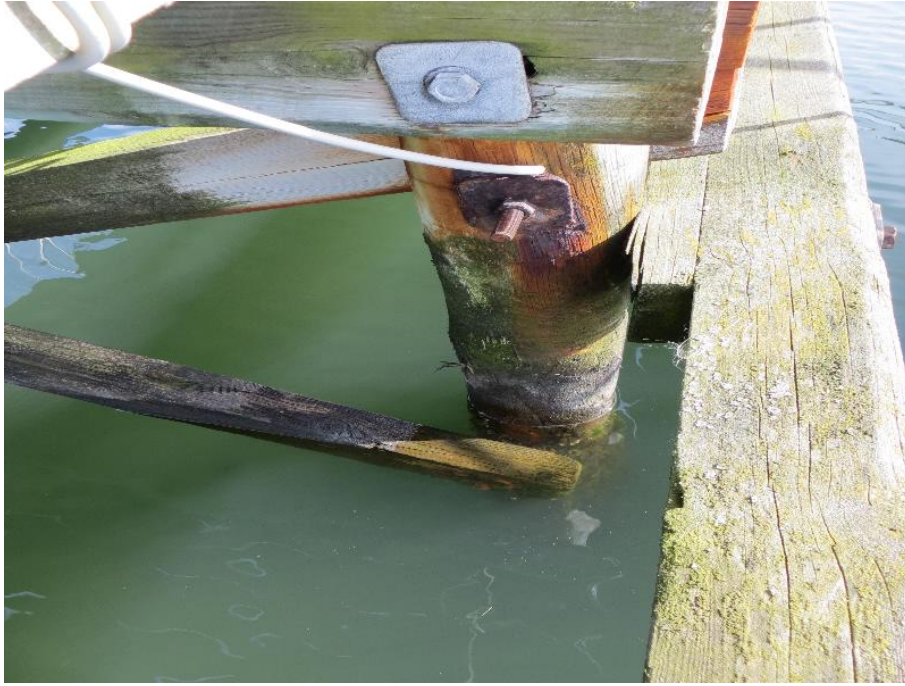
Bådebro H	3	<p>Tværafstivninger ved pladsen H05 samt ved det yderste pælesæt, er løsrevet ved vandspejl. Løsrivningen er grundet nedbrydning af endetræ eller tæring af bolte.</p> <p>Broen virker ustabil overfor tværpåvirkning, dette er muligvis grundet broens design (uden skråpæle).</p> <p>Broens øvrige tilstand over vandspejlet vurderes ikke kritisk endnu.</p>	<p>Reparation af skader på skråafstivninger i 2017, 10.000,- DKK</p> <p>Hovedrenovering, hel eller delvis udskiftning af bro vurderes nødvendig indenfor en 10 årig periode og der budgetteres med ca. 500.000 DKK til opgaven i år 2024.</p>

Broen virker ustabil overfor tværpåvirkning, dette er muligvis grundet broens design (uden skråpæle).

Løsrevet tværafstivning

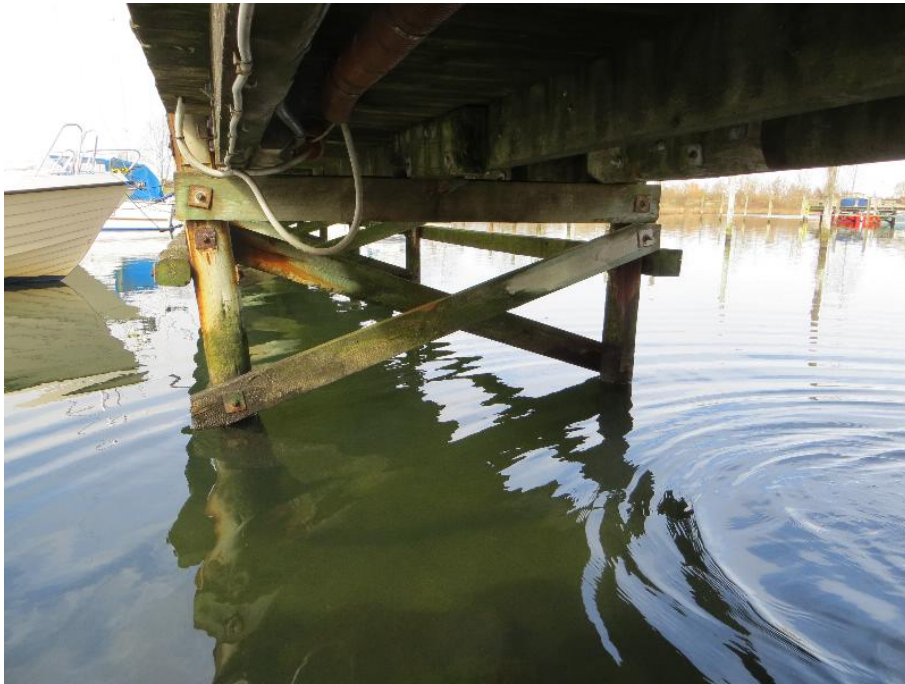
Træet er ældet, og nedbrudt 15mm til 20mm ved vandspejlet. Men træet er i acceptabel stand, se generel bemærkning.

Pæl ude af lod

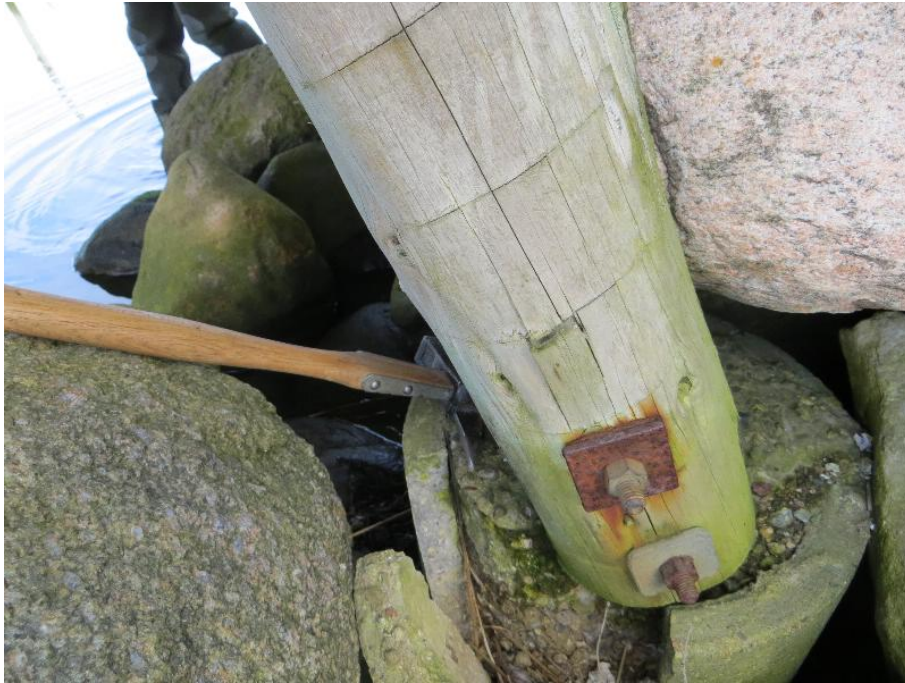
Skadebeskrivelse: På det nordlige fundament er yderringen knækket. Ydermere er træpælene placeret yderligt på ringfundamentet.

Nordlige ringfundament - knækket.

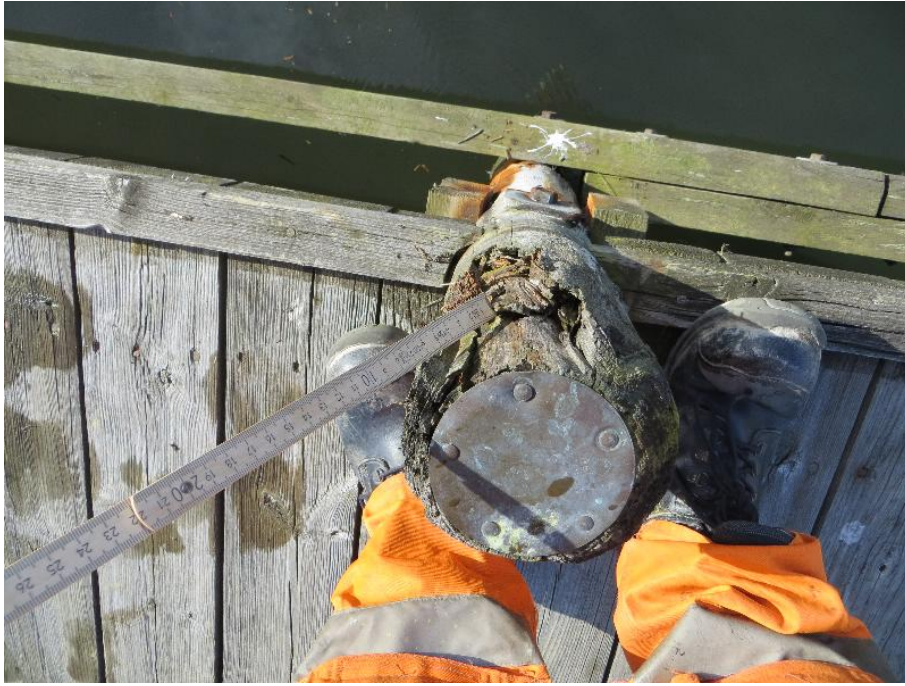
Nogle pæle er nedbrudte i toppen, og der mangler topinddækning af to pæle ved plads K30

Nedbrydning i toppen af pæl.

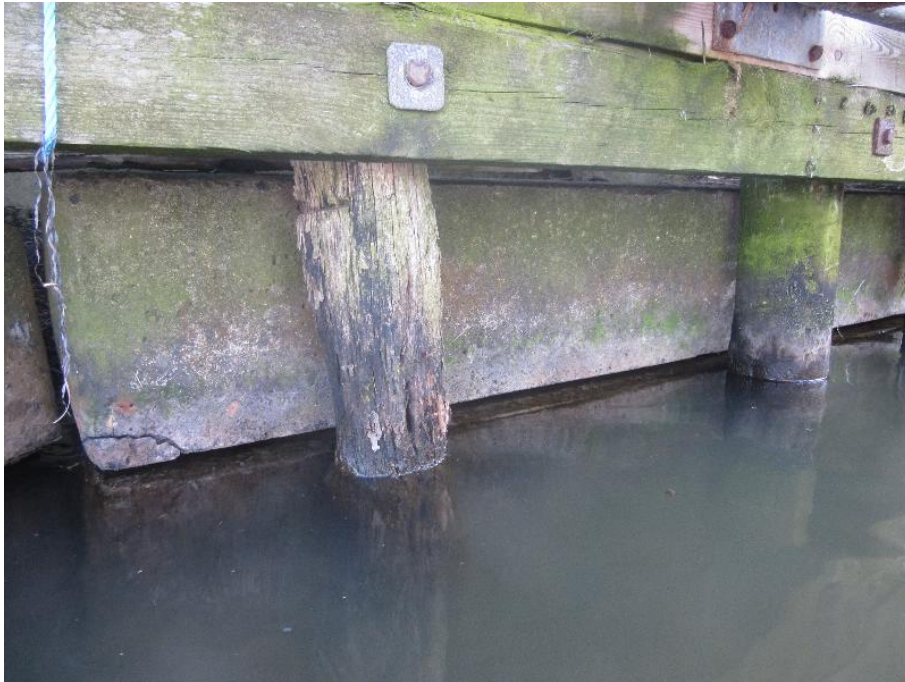
Skadebeskrivelse: Træet er ældet, og nedbrudt op til 20mm ved vandspejlet.

Svært nedbrudt pæl.

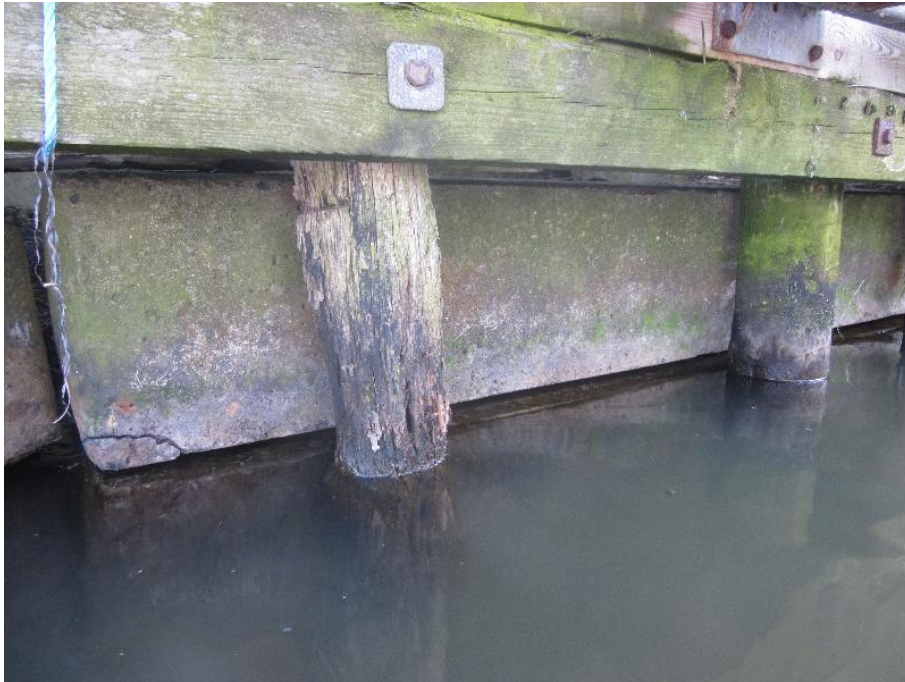
Skadebeskrivelse: Betonvæggen fremstår generelt ældet med få skader (afskalninger)

Ældet beton væg med afskalning.

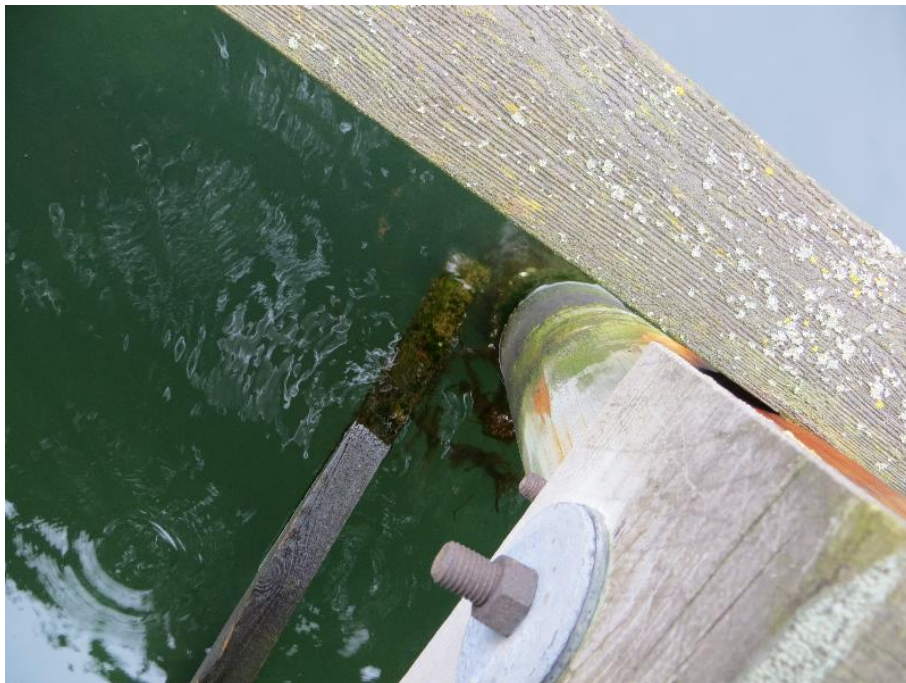
Broen virker ustabil overfor tværpåvirkning, dette er muligvis grundet broens design (uden skråpæle).

Løsrevet afstivning.

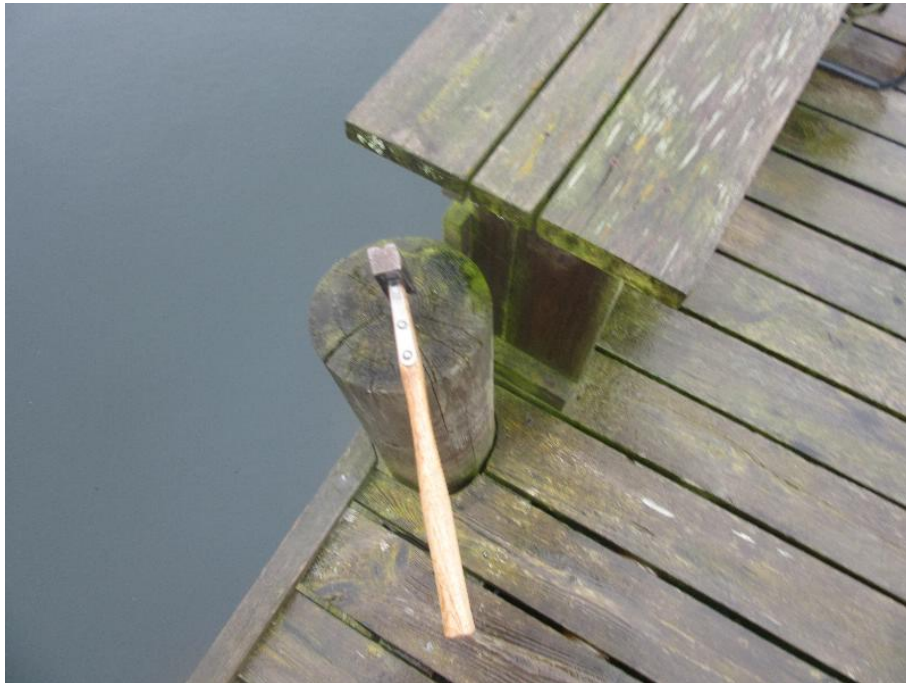
To pæle mangler inddækning på pæletoppen.

Manglende inddækning på pæletop ved plads P29.

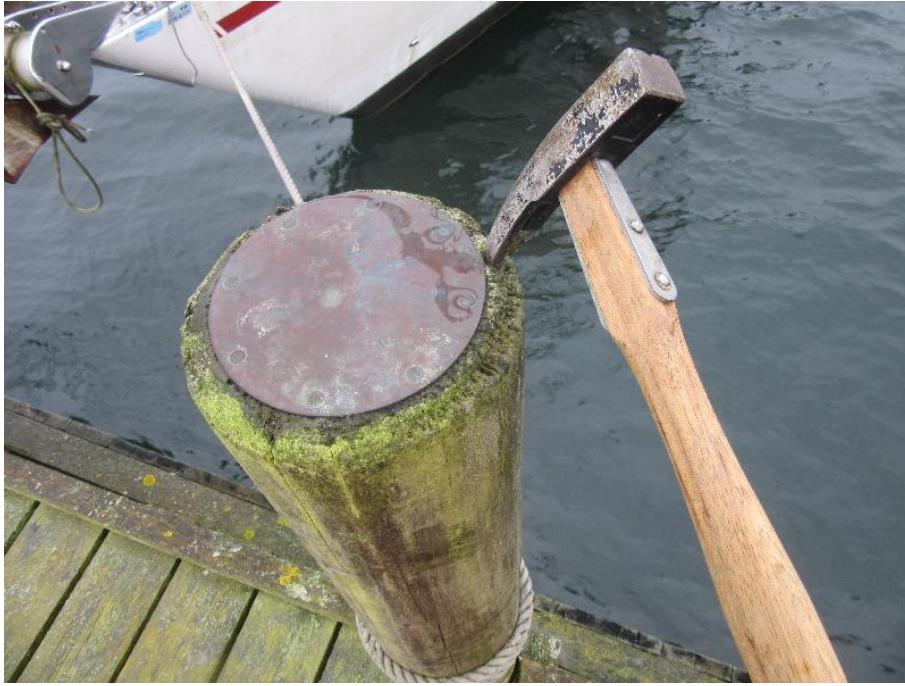
Flere af pæletoppene på pælene er nedbrudte.

Nedbrydning i toppen af pæl ved plads Q111

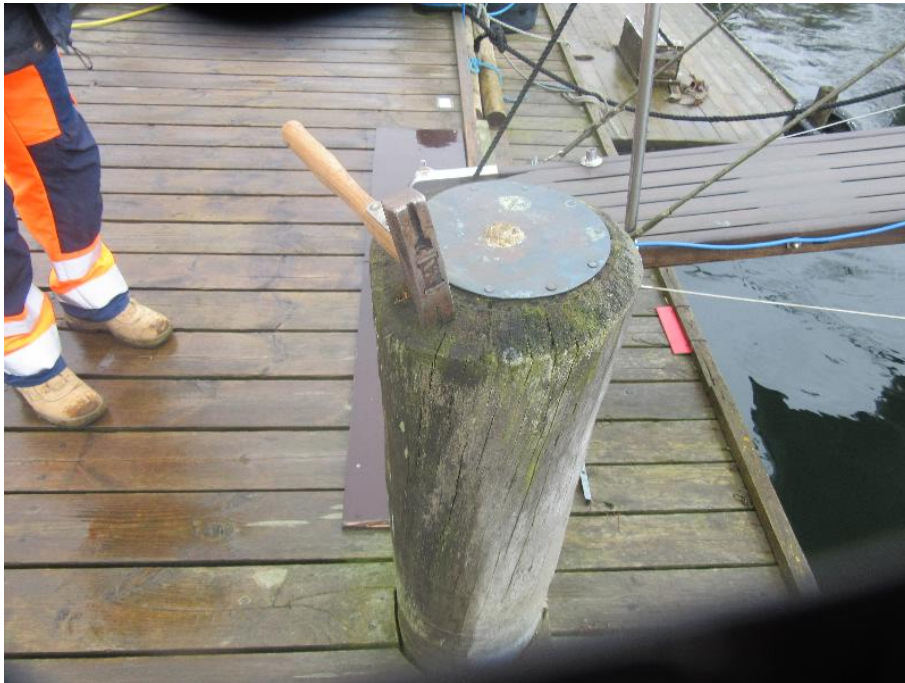
Flere af pæletoppene på pælene er nedbrudte over brodækket.

Nedbrudt pæletop

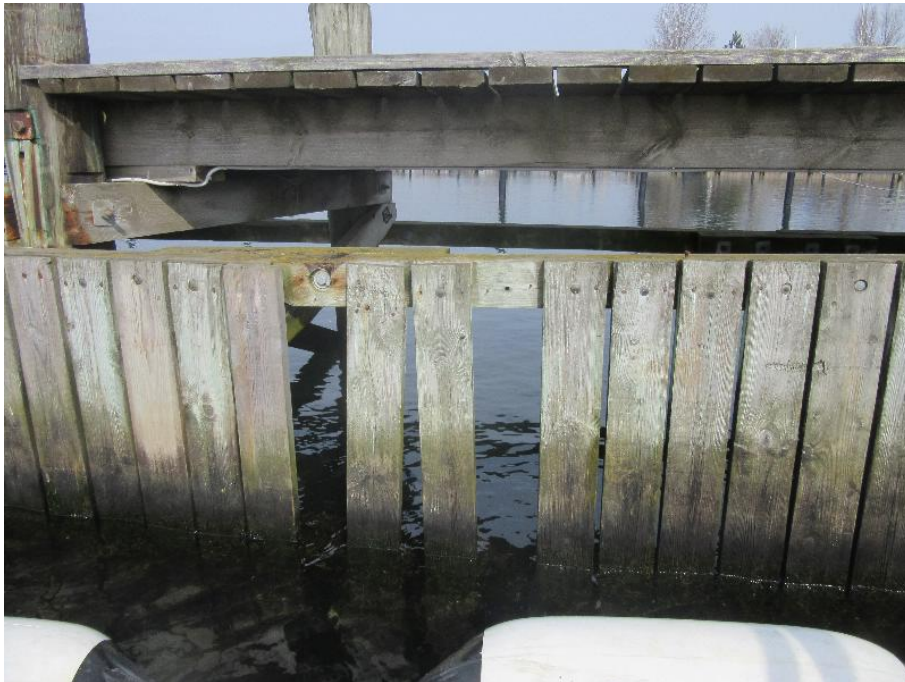
Manglende brædder i bølgeskærm.

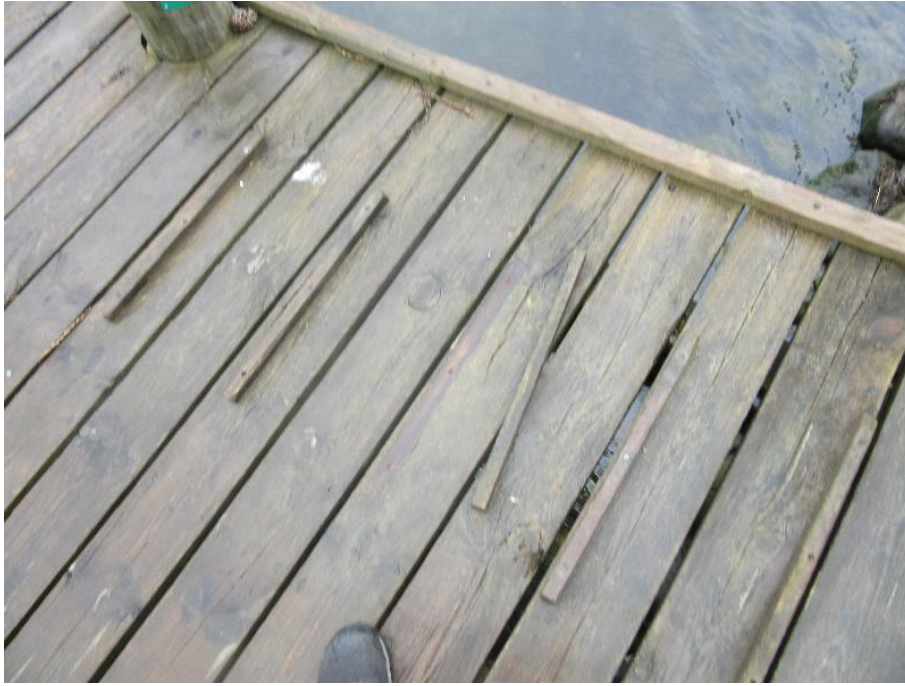
Skridsikring på landgangsbro mangler et enkelt sted fastgørelse.

Løs skridsikring på landgangsbro.

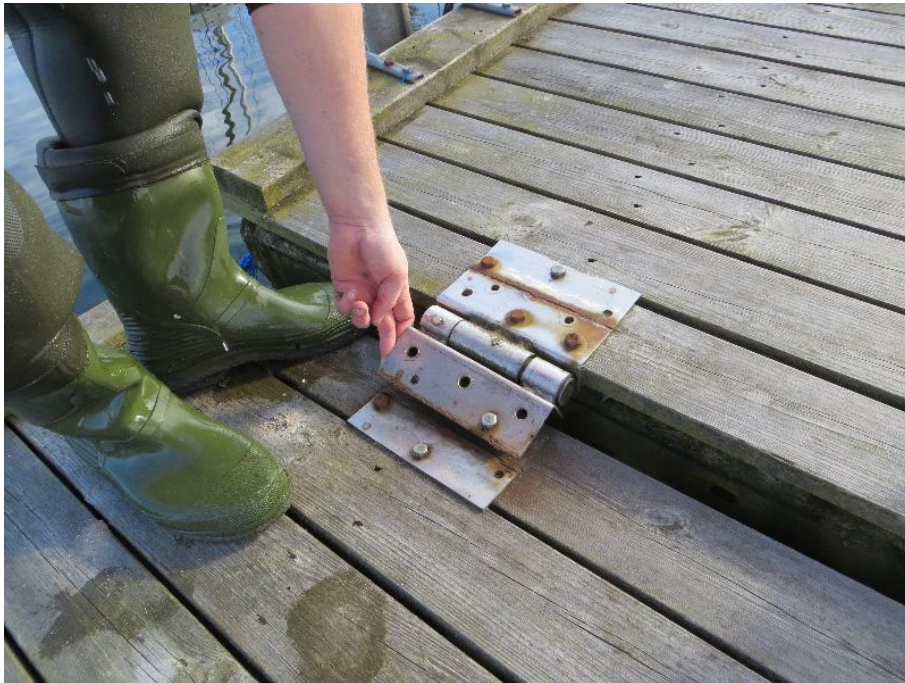
Hængsler mellem sektioner af flydebroen er knækket/trukket ud

Hængsel mellem to sektioner er knækket, og fastgørelser af trukket ud.

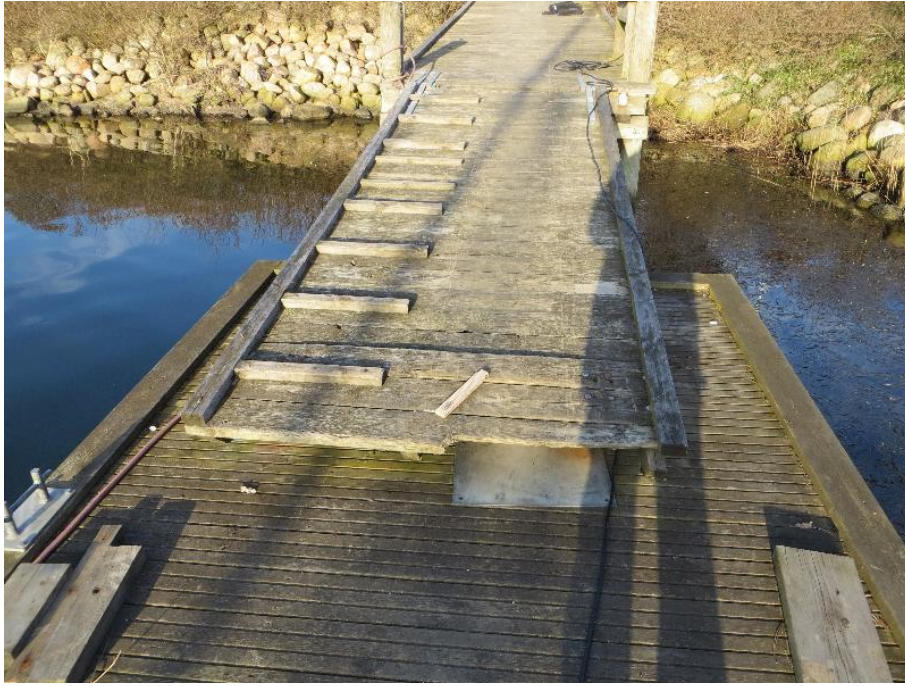
Brodæk på rampe: få brædder er nedbrudte, og få kantlister er ældet og er ikke længere fastgjort til brædder.

Flækket bræt på rampen

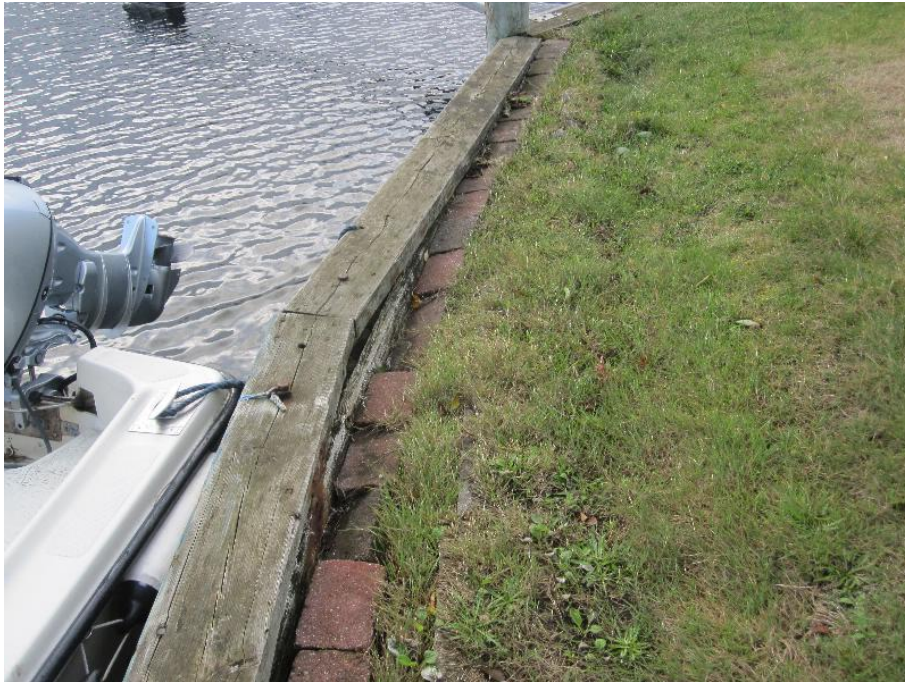
Skadebeskrivelse: Hammeren fremstår generelt meget ældet, og med revner ud fra fastgørelserne.

Ældet og nedbrudt hammer.

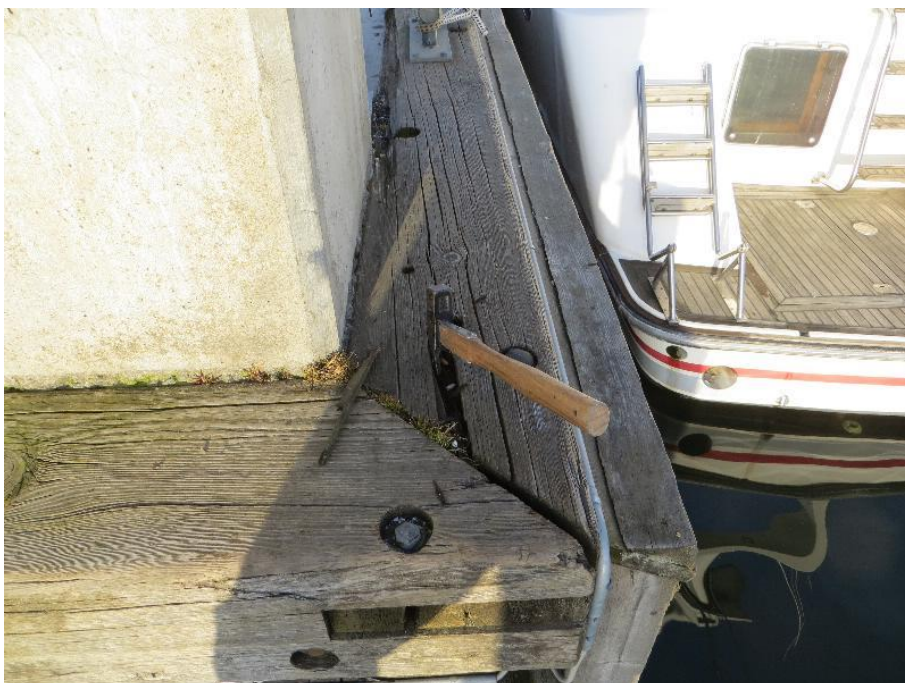
Rådskade ved kranfundament.

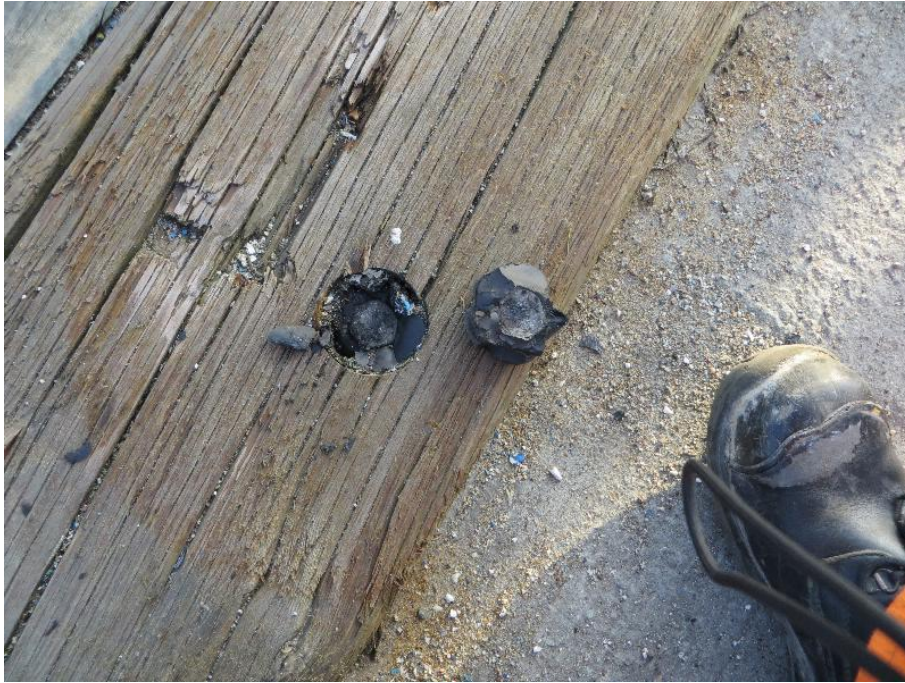
Knækket udfyldning omkring montagebolt

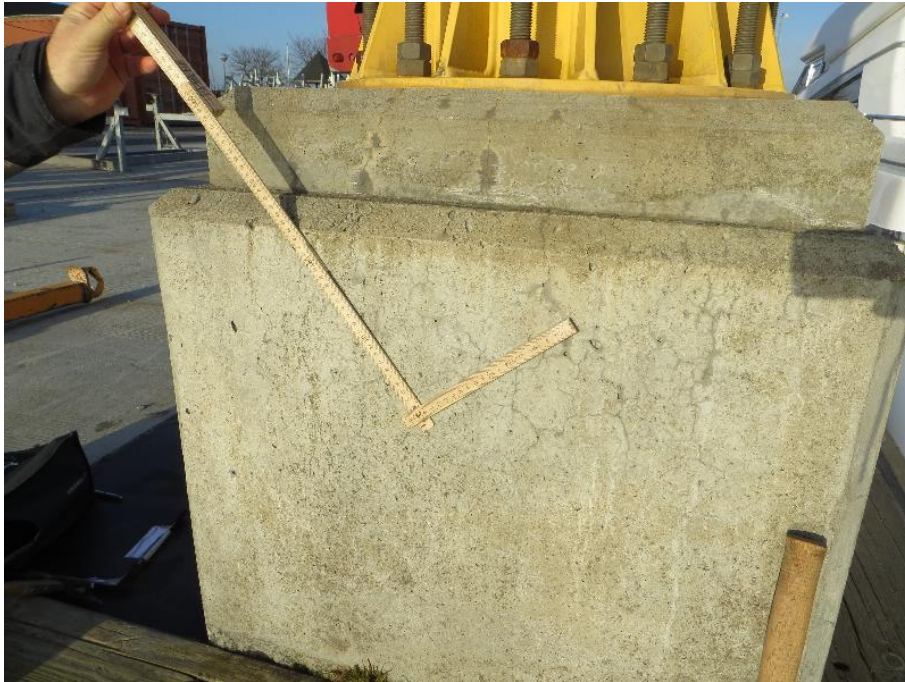
Skadebeskrivelse: På kranfundamentet er der fine netrevner muligvis som følge af svind

Fine svindrevner på kran fundament

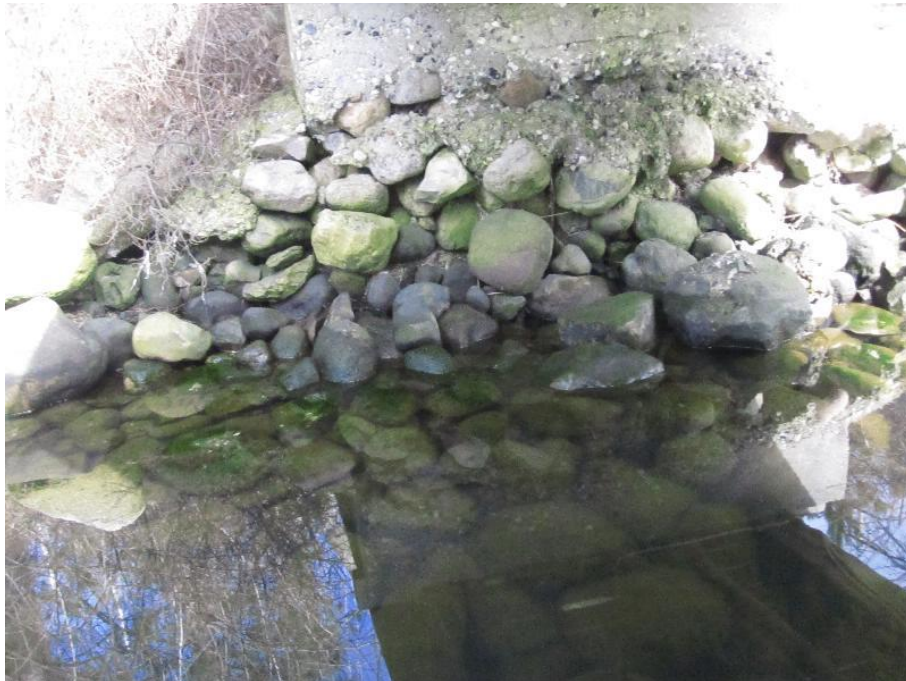
Sten er skredet ved fundament til bådebro F.

Udbedring indmeldt under bådebro.

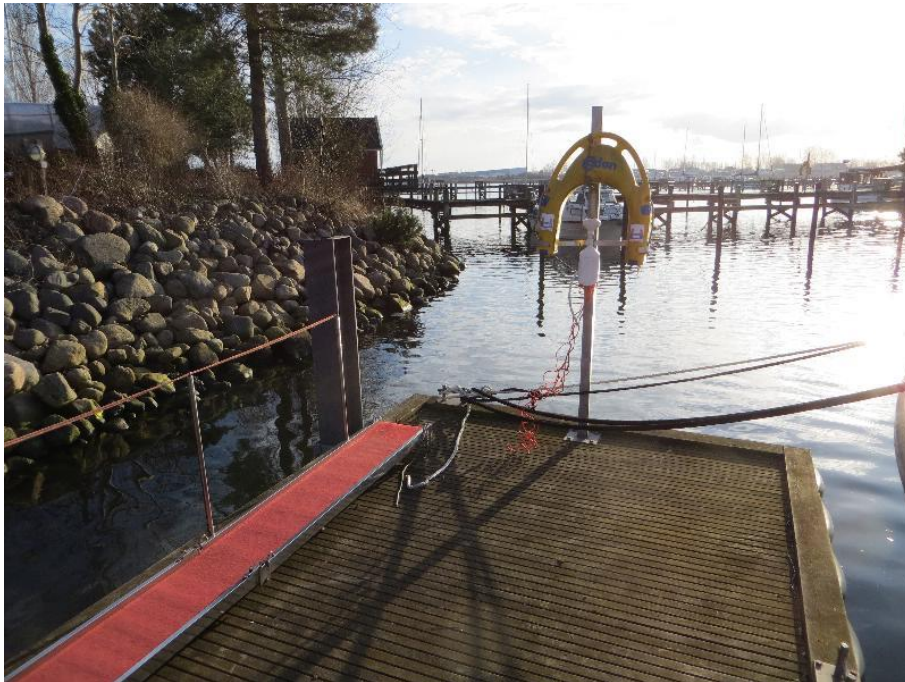
Stejl stensætning bådebro T til servicebro.

Stenkastningen bør reetableres med tilstrækkelig hældning, men det bør undersøges om dette har indflydelse på søsætningskaj mv.
