Til
Vallensbæk Havn

Dokumenttype
Vedligeholdelsesplan og resumerapport for generaleftersyn 2017

Dato
Juni 2017

VALLENSBÆK HAVN **VEDLIGEHOLDSES-** **PLAN, 2017**

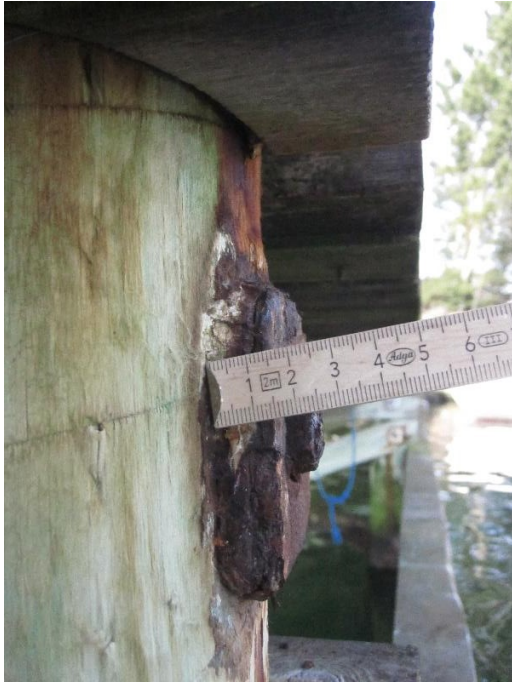
Korrosion på spændeskive og møtrik

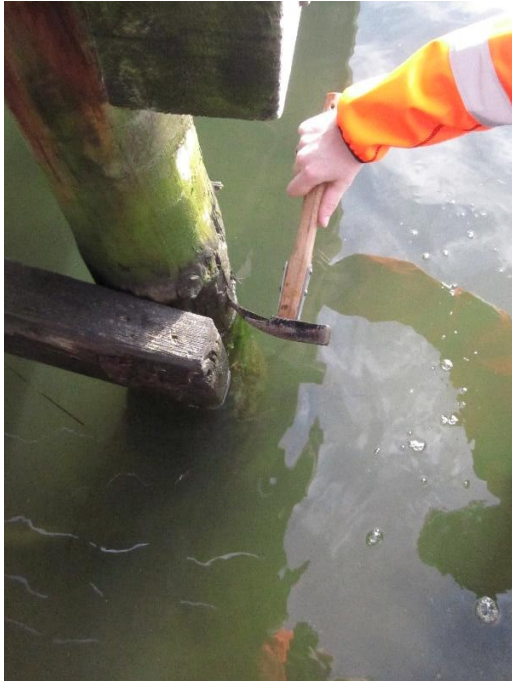
Skadebeskrivelse: Ved få afstivninger er der observeret svær nedbrydning af endetræet og af træet omkring boltesamlinger. Der er ikke observeret løse samlinger endnu.

Broen virker ustabil overfor tværpåvirkning, dette er muligvis grundet broens design (uden skråpæle).

Nedbrudt endetræ på tværafstivning

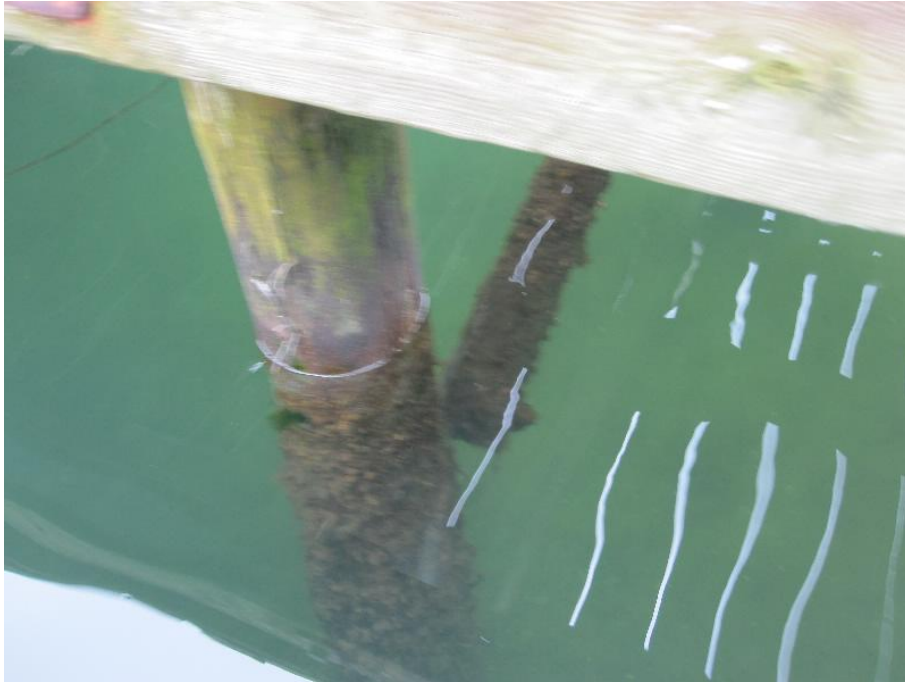
Generelt for endetræet ved vandoverfladen ses der nedbydning.

Broen virker ustabil overfor tværpåvirkning, dette er muligvis grundet broens design (uden skråpæle).

Løsrevet afstivning ved ramme 2 (talt fra land).

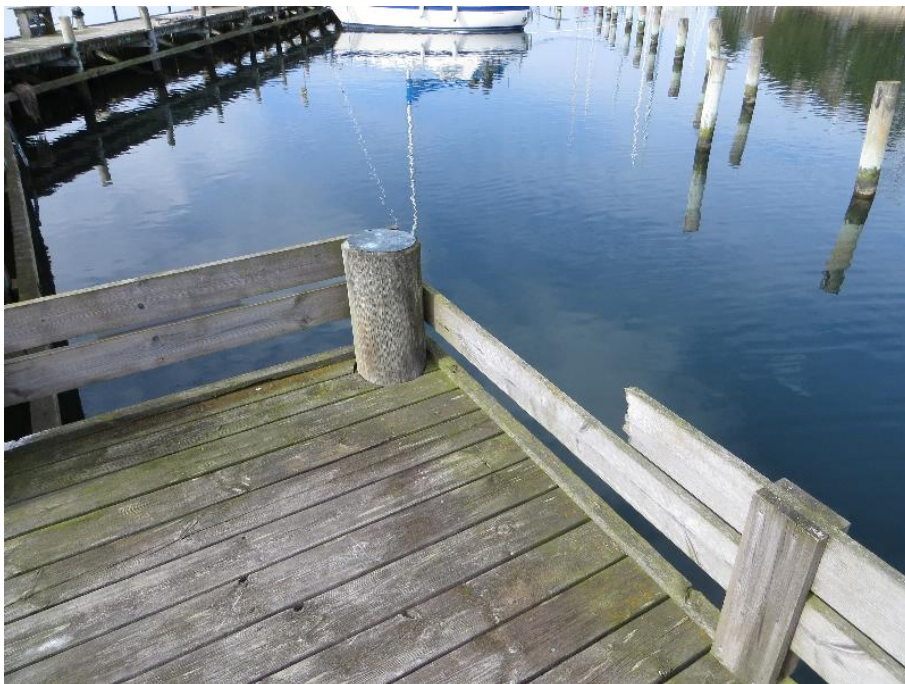
Knækket rækværksbræt.

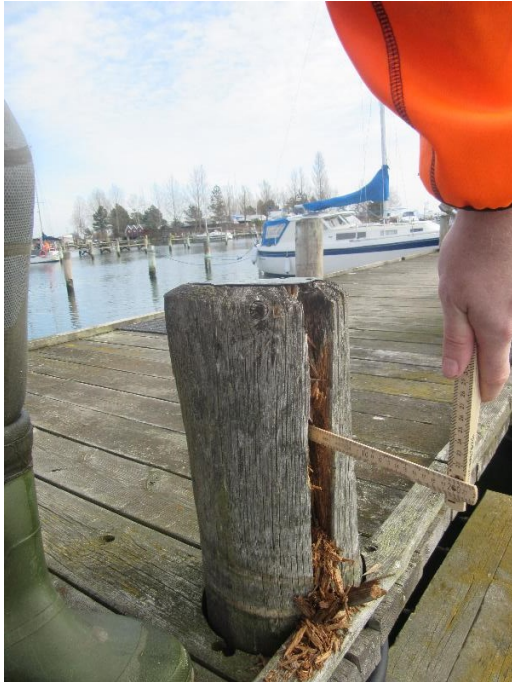
En enkelt inddækning pæl er nedbrudt i toppen ved plads E 146.

Nedbrudt top af pæl ved plads E146.

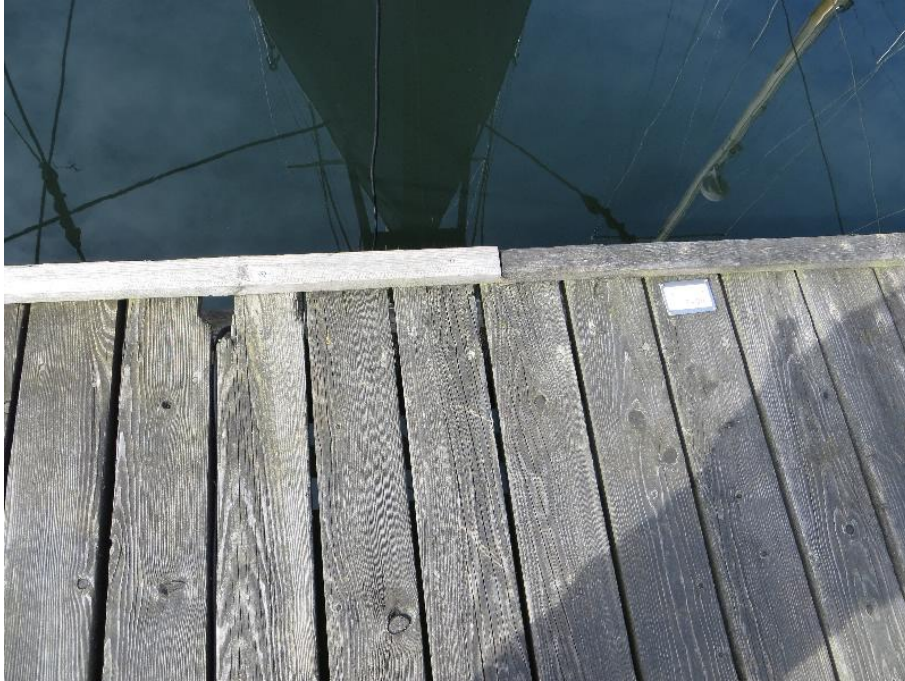
Tilstandskarakter: 2

Skadebeskrivelse: Generelt er brodækket i acceptabel tilstand. Få brædder er nedbrudte, og få kantlister er ældet og er ikke længere fastgjort til brædder.

Ældet brodæk

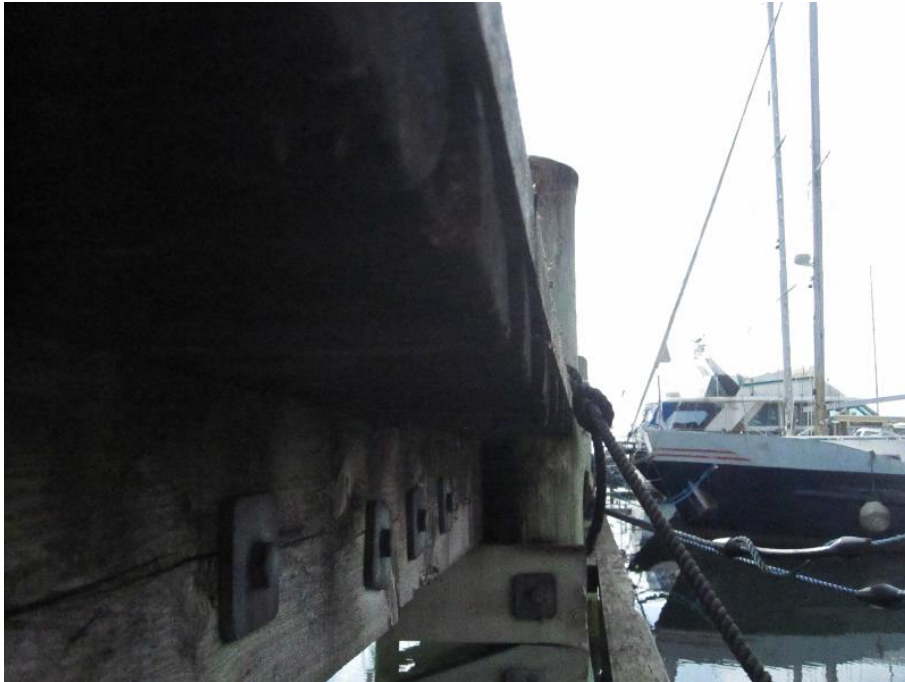
Tilstandskarakter: 2

Skadebeskrivelse: Træet er ældet, men i acceptabel stand. Se generel bemærkning.

Ældet langsgående bjælker

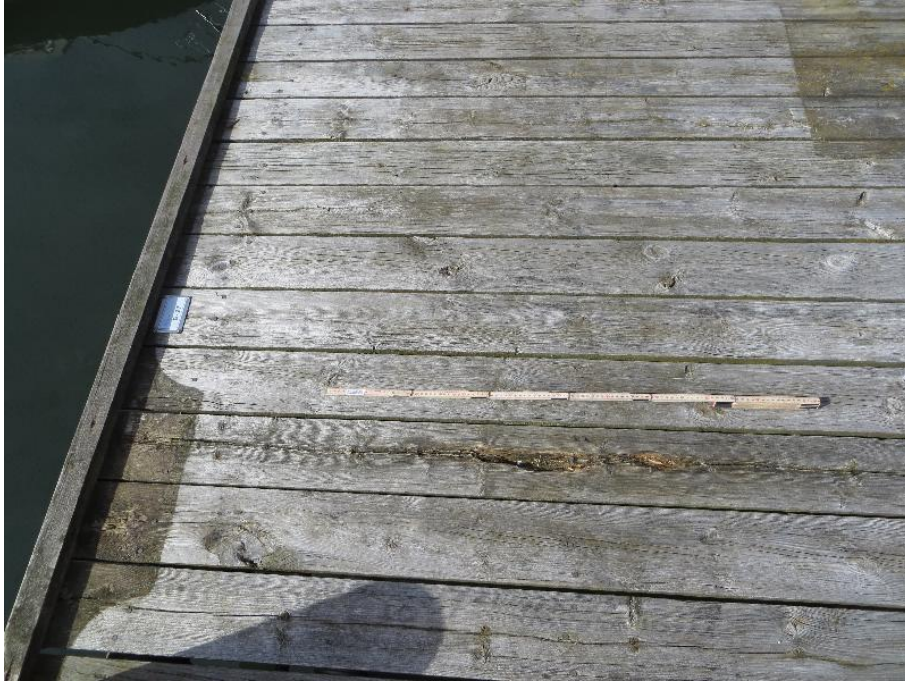
Tilstandskarakter: 2

Skadebeskrivelse: Generelt er brodækket i acceptabel tilstand. To brædder er nedbrudte, og få kantlister er ældet og er ikke længere fastgjort til brædderne.

Dårligt brædt, ved plads G-27

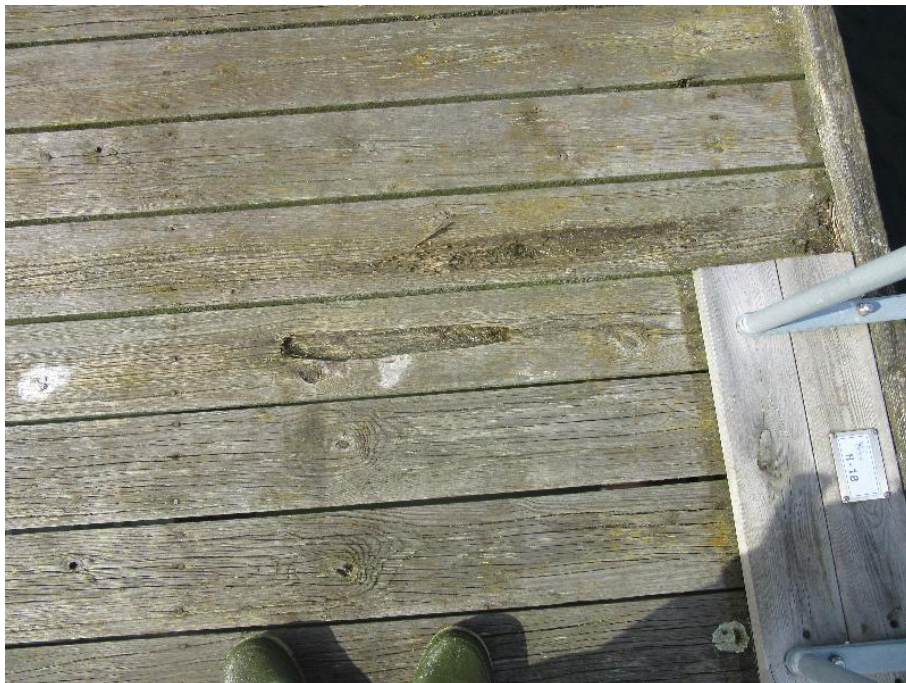
Skadebeskrivelse: Generelt er brodækket i acceptabel tilstand. Tre brædder er nedbrudte, og få kantlister er ældet og er ikke længere fastgjort til brædder.

Nedbrudte brædder

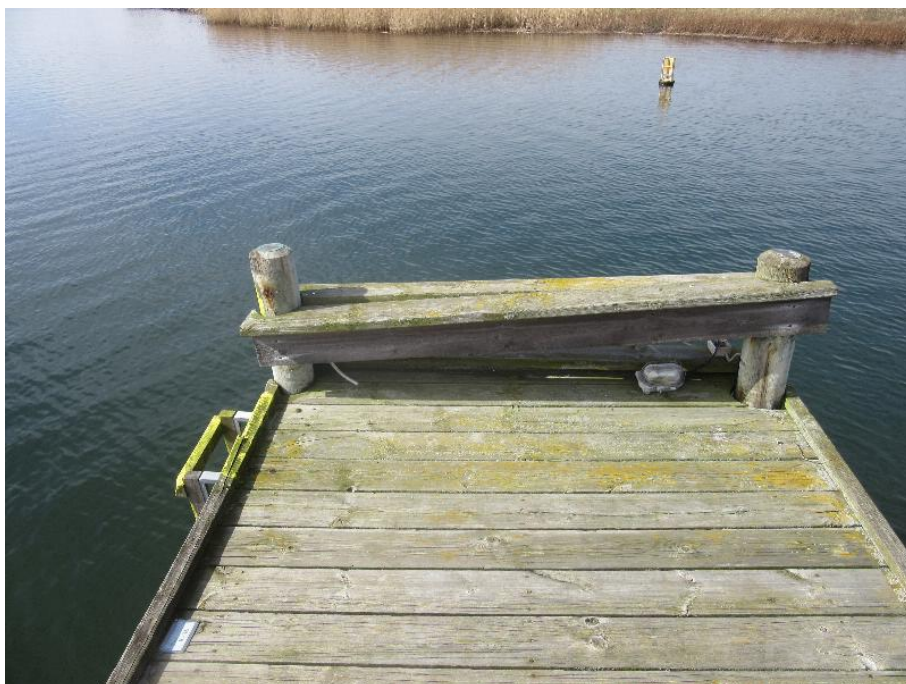
Afdækning til installationer ved yderste pælesæt, mangler fastgørelse til pælen.

Afdækning ved installationer mangler fastgørelse.

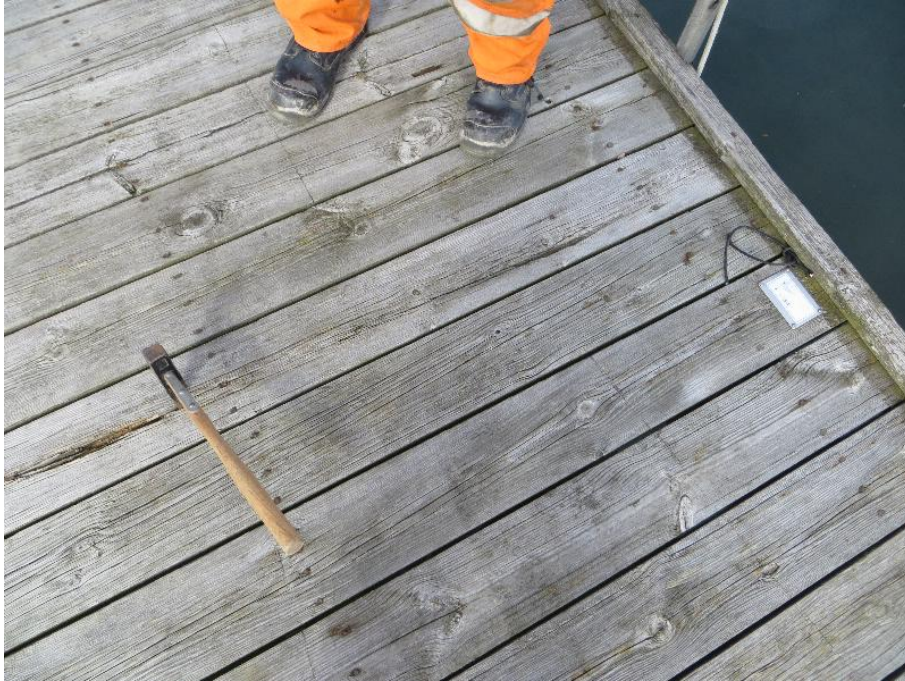
Tilstandskarakter: 2

Skadebeskrivelse: Generelt er brodækket i acceptabel tilstand. Tre brædder er nedbrudte, og få kantlister er ældet og er ikke længere fastgjort til brædder.

Nedbrudt brædde ved plads I34

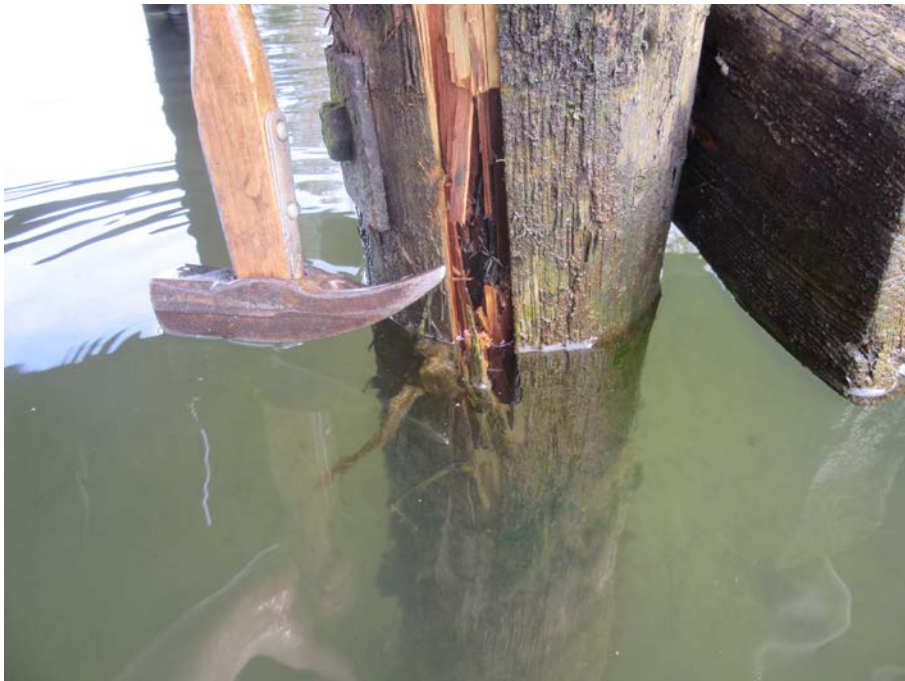
Nedbrydning i pæl ved vandspejlet.

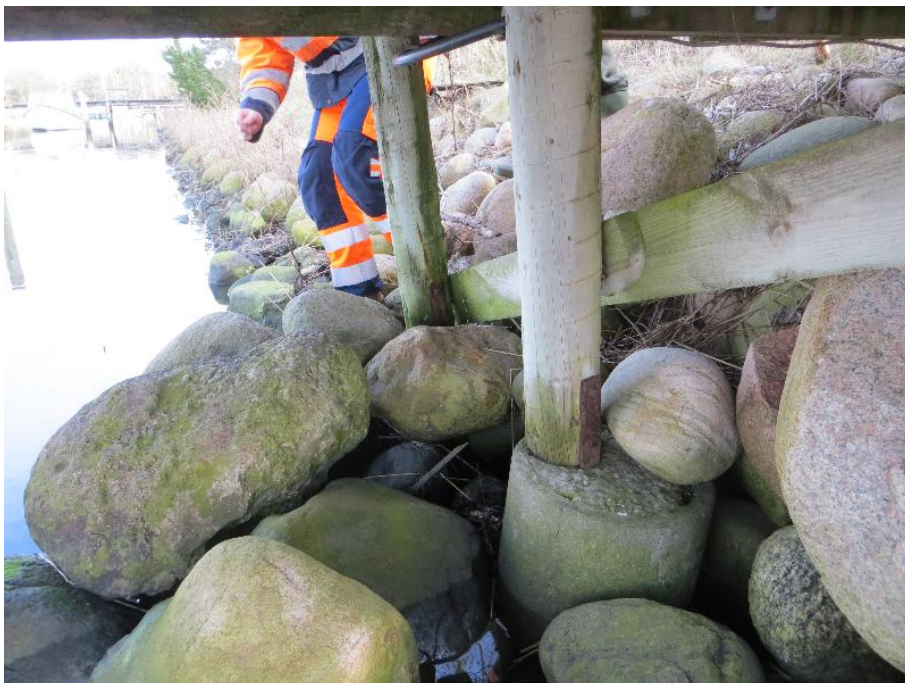
Sydlig ringfundament - yderligt placeret pæl

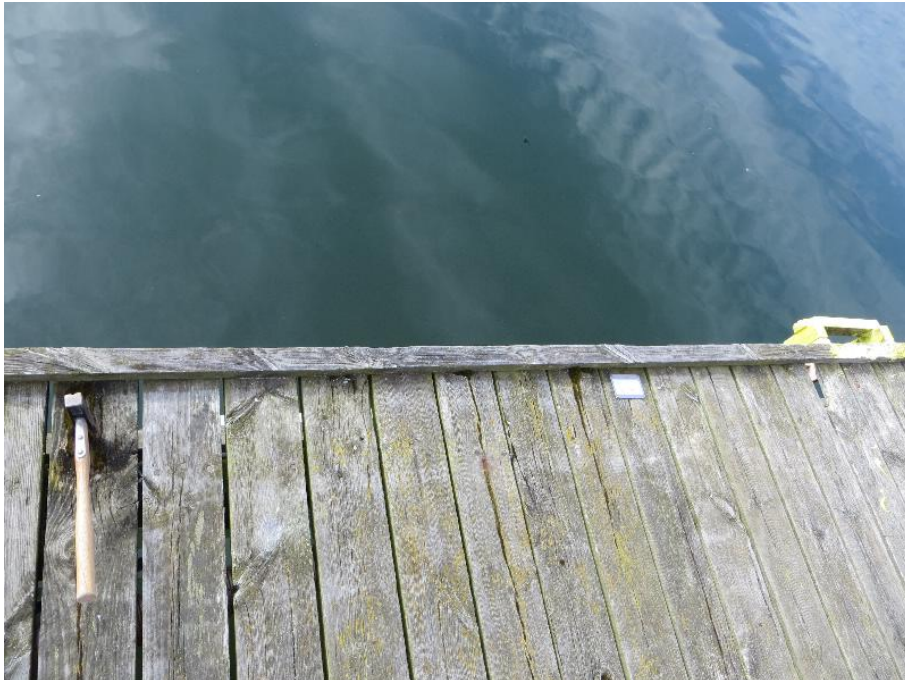
Tilstandskarakter: 2

Skadebeskrivelse: Generelt er brodækket i acceptabel tilstand. To brædder er nedbrudte, og få kantlister er ældet og er ikke længere fastgjort til brædder.

Flere brædder nedbrudte ved plads J29.

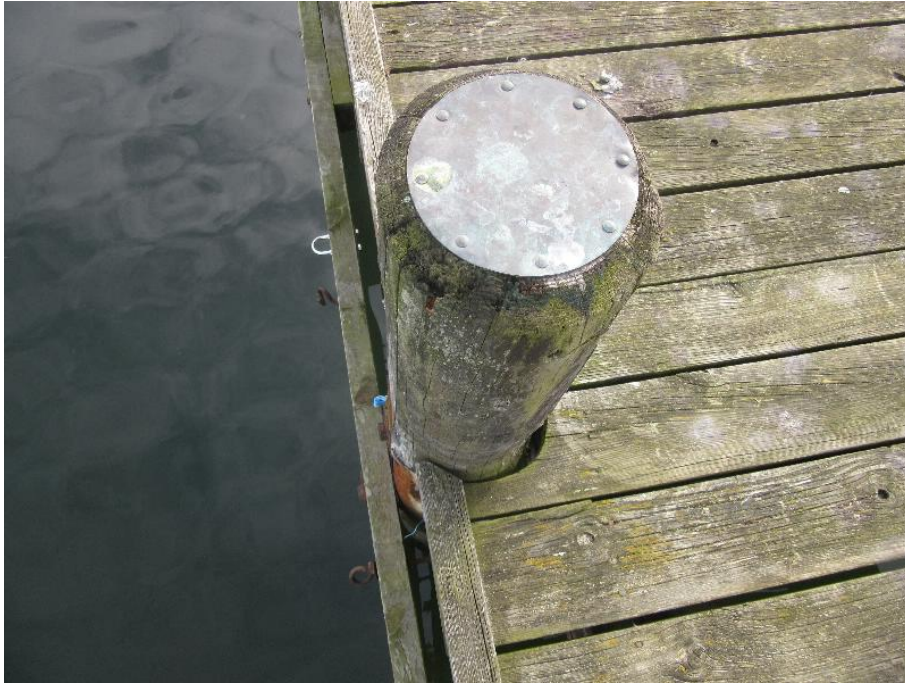
Skadebeskrivelse: Træet er ældet, og nedbrudt 10mm til 15mm ved vandspejlet. Men træet er i acceptabel stand, se generel bemærkning.

Flere af toppene på pælene er nedbrudte.

Nedbrudt top på pæl.

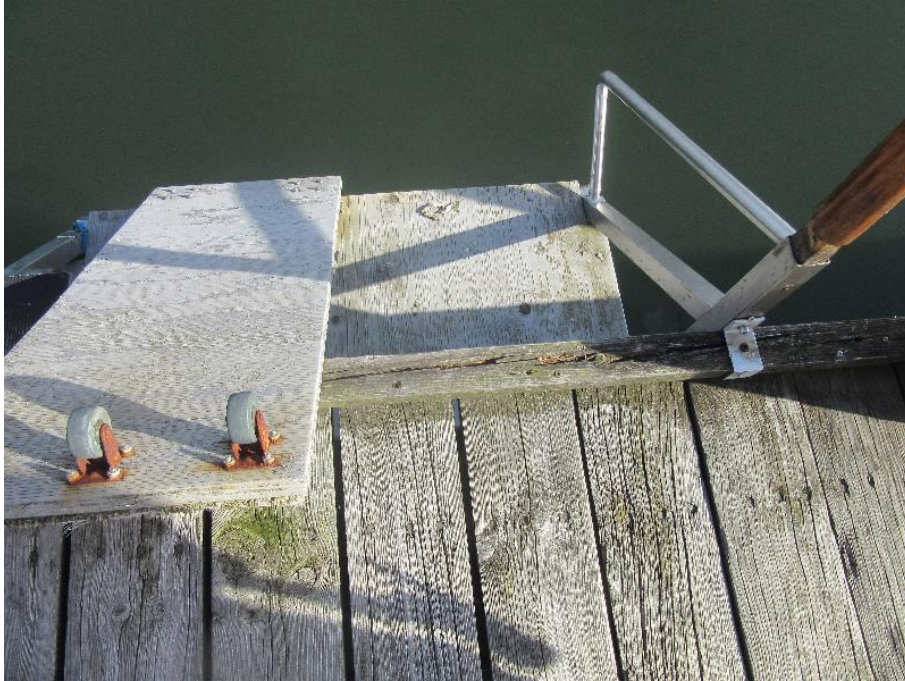
Tilstandskarakter: 2

Skadebeskrivelse: Generelt er brodækket i acceptabel tilstand. Få brædder er nedbrudte, og få kantlister er ældet og er ikke længere fastgjort til brædder.

Nedbrudt og flækket kantliste.

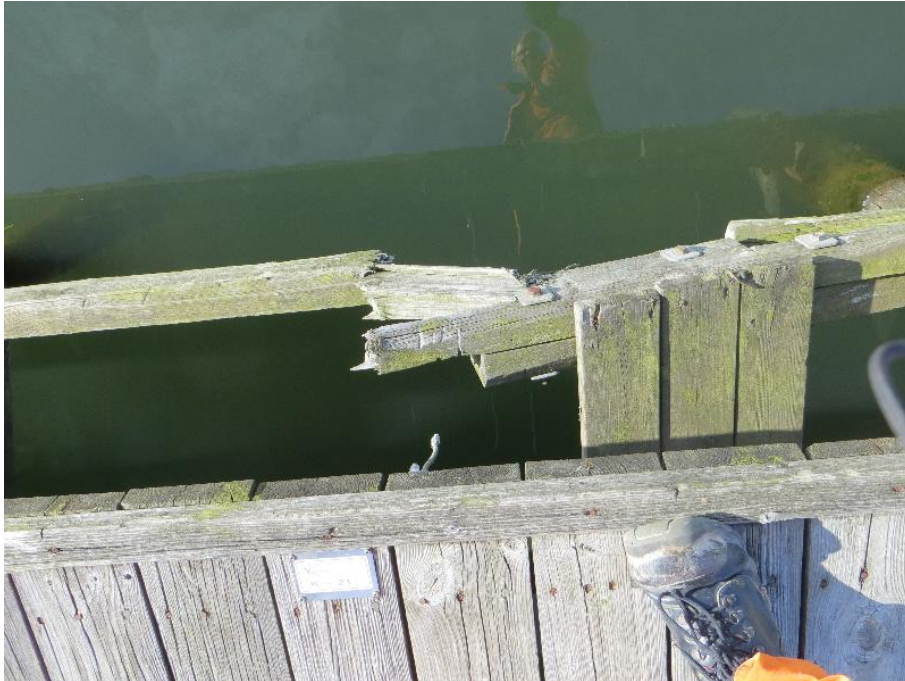
Skadebeskrivelse: Træet er ældet, men generelt i acceptabel stand. Se generel bemærkning.

Ved plads K21 er fenderen knækket. Sandsynligvis grundet en påsejling.

Knækket fender ved K21.

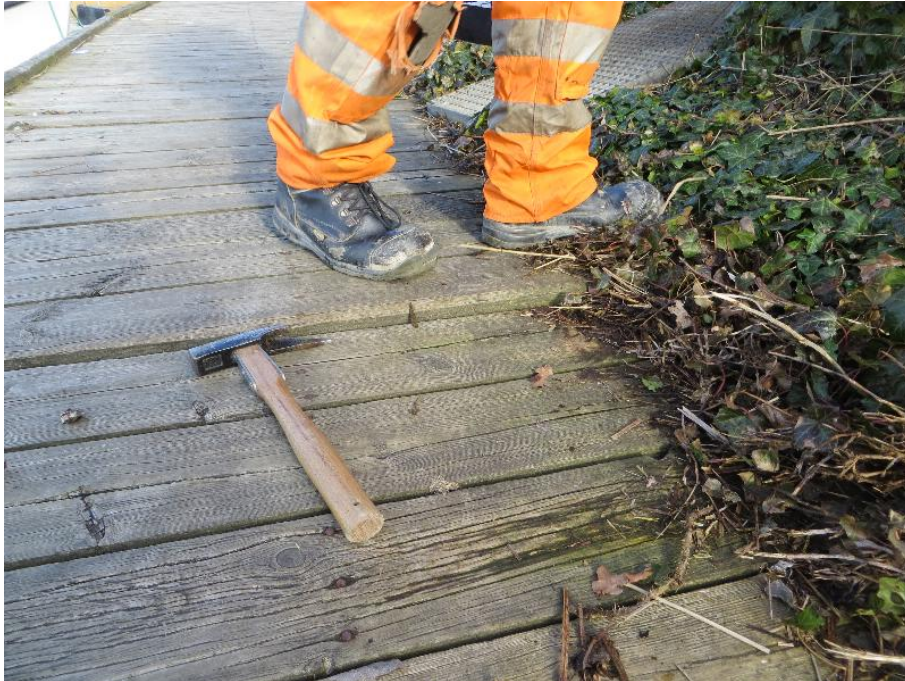
Skadebeskrivelse: Generelt er kantlister svært nedbrudte, og mangler fastgørelse til brodækket. Brodækket i er delvist nedbrudt.

Bræt nedbrudt.

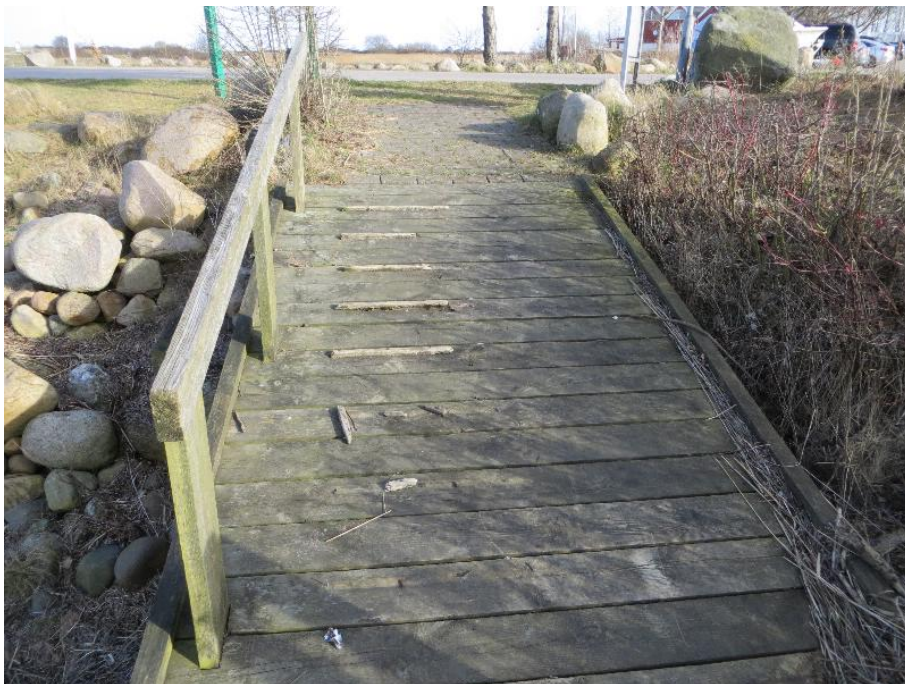
Skridsikring er løsrevet ved rampe mod øst.

Skridsikring løsrevet ved landgang mod øst.

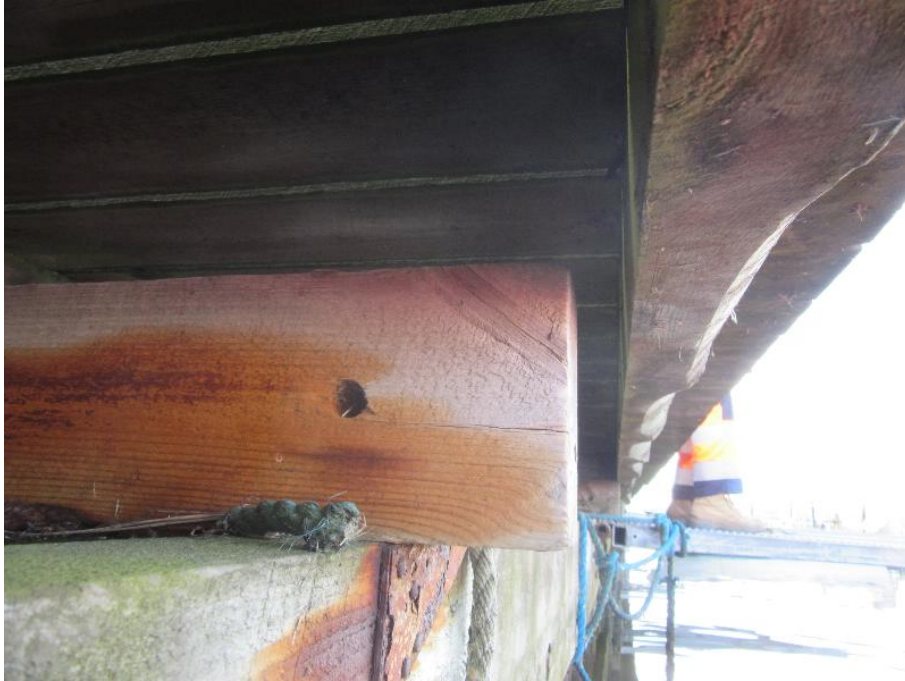
Tilstandskarakter: 4

Skadebeskrivelse: Fra plads L23 til L26 mangler yderstelangsgående bjælke understøtning fra de tværgående bjælker, hvilket gør brodækket ustabil.

Manglende understøtning af de langsgående bjælker.

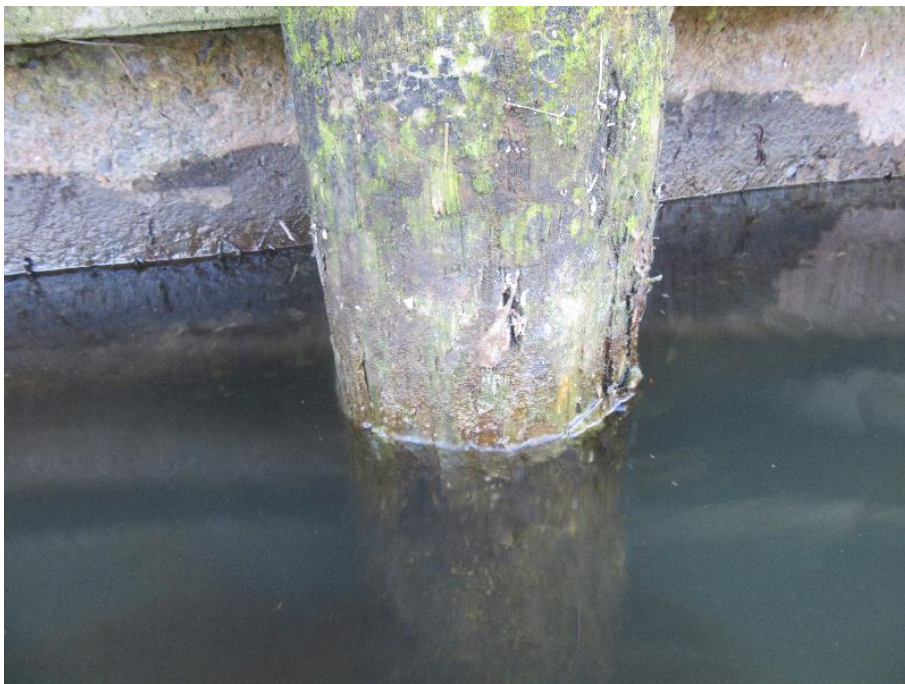
Pæl nedbrudt ved vandspejlet.

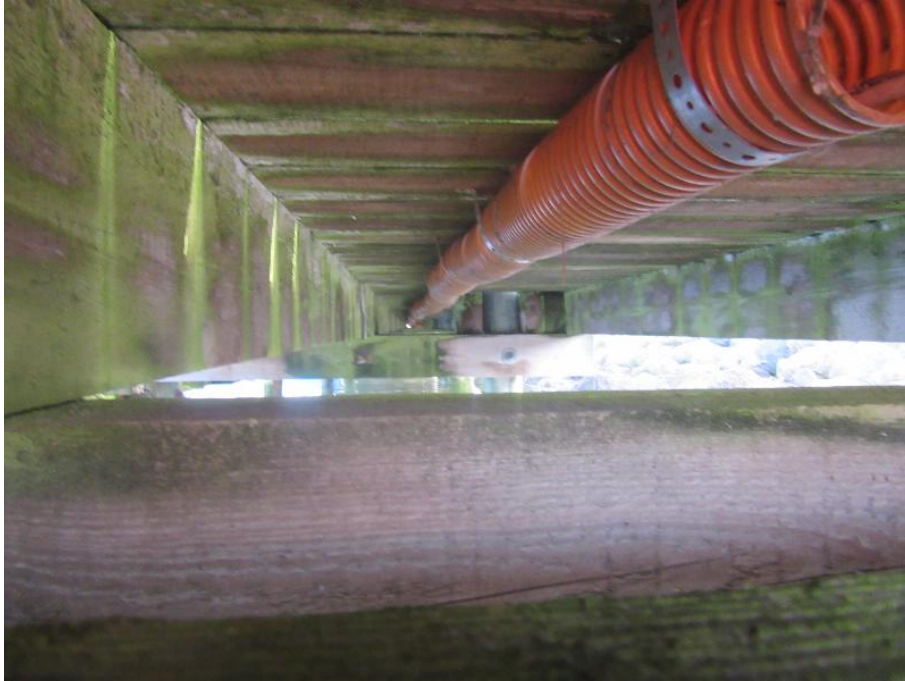
Tilstandskarakter: 1

Skadebeskrivelse: Træet er ældet og flere steder misfarvet, men i acceptabel stand uden skader. Se generel bemærkning.

Ældede, misfarvede langsgående bjælker, uden store skader.

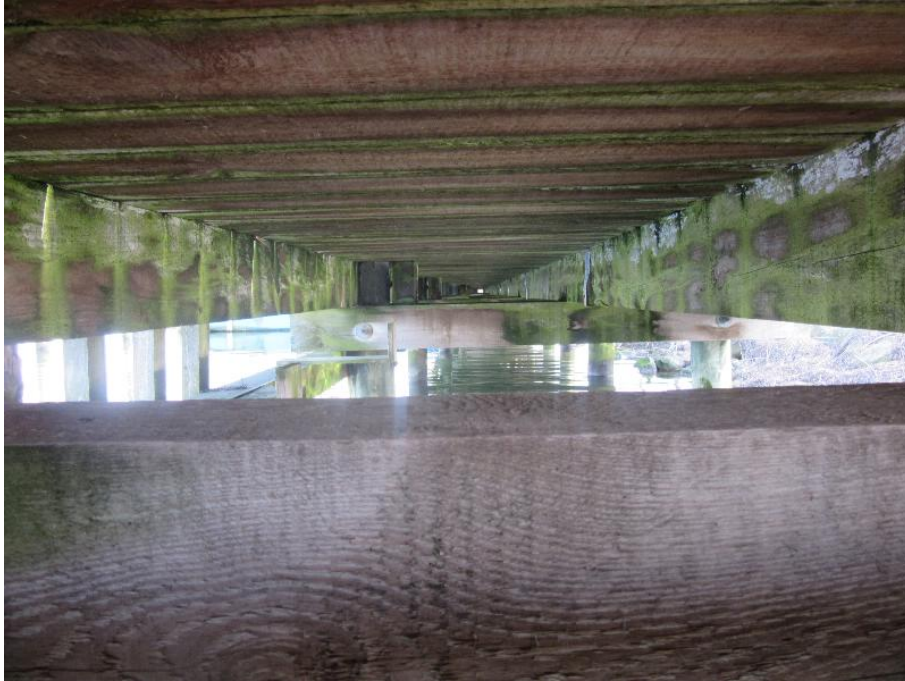
Tilstandskarakter: 1

Skadebeskrivelse: Træet er ældet og flere steder misfarvet, men i acceptabel stand uden skader. Se generel bemærkning.

Ældede, misfarvet tværgående bjælker, uden skader.

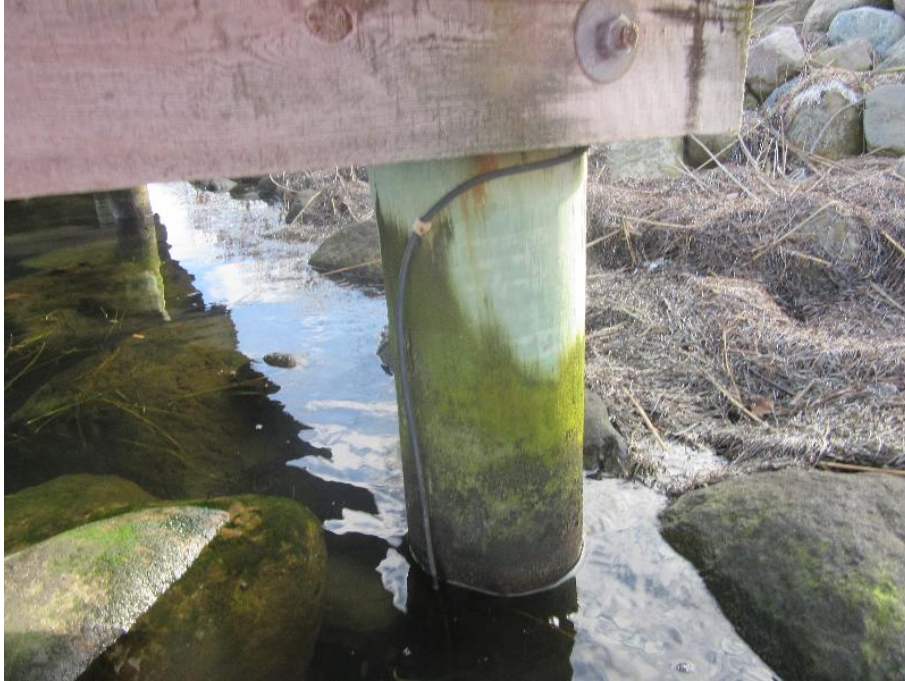
Bådebro M Pæle

Tilstandskarakter: 1

Skadebeskrivelse: Træet er ældet, og har misfarvninger ved vandspejlet. Men træet er i acceptabel stand, uden skader. Se generel bemærkning.

Pæle med misfarvninger ved vandspejlet.

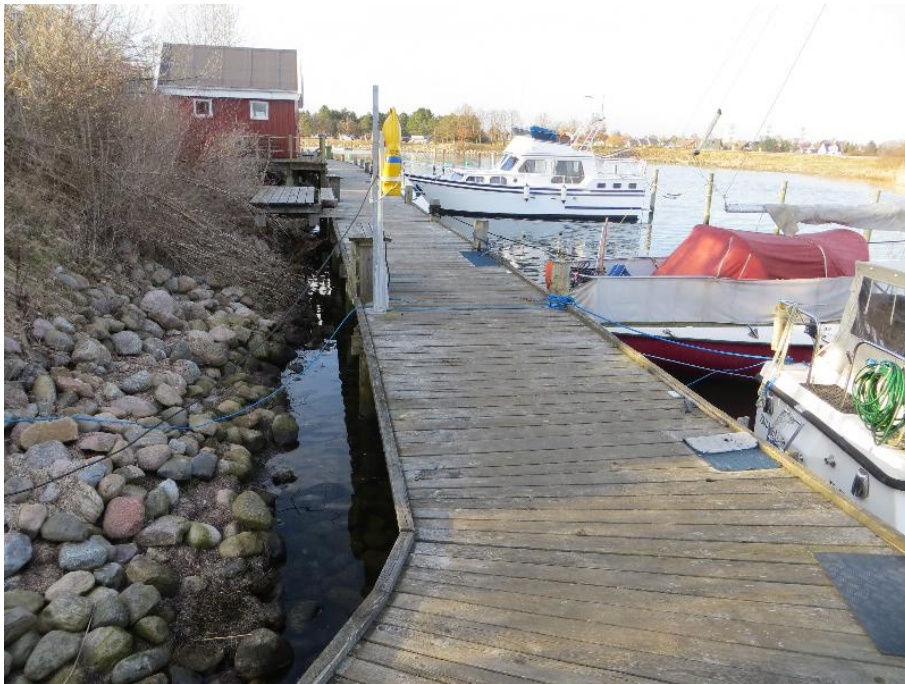
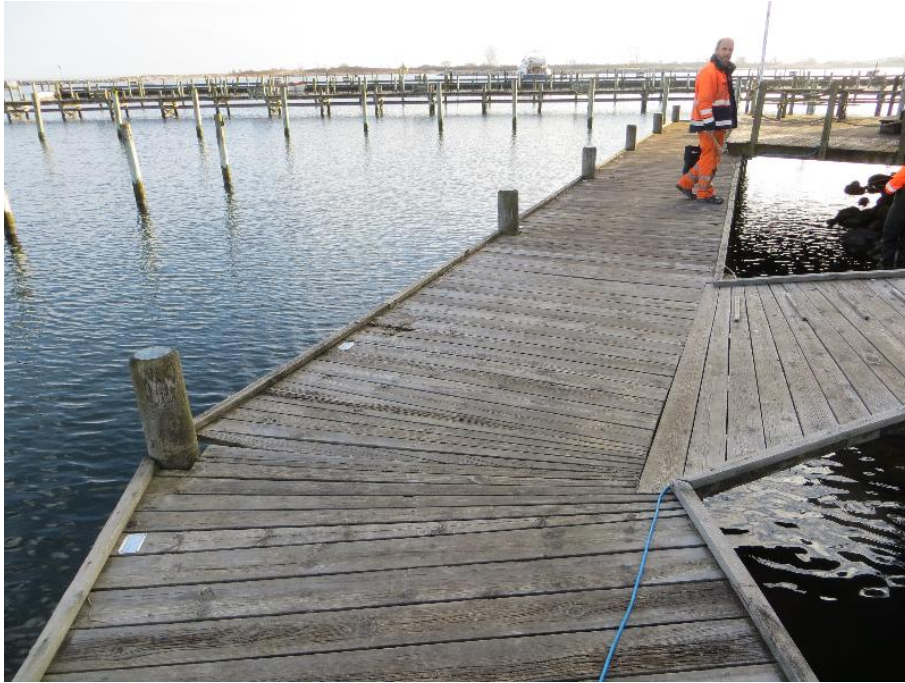
Skadebeskrivelse: Generelt for broen, er der flerer stede observeret let til svær korrosion af bolte, møtrikker og spændeskiver. Korrosionen omfatter både overflade og lamineret korrosion. I tilfælde af gennemtæring eller ophørt funktion, er dette registreret på det enkelte element.

Træets tilstand over vandspejlet er generelt i acceptabel stand, dog er lokale skader registreret på det enkelte element.

Oversigtsfoto bådebro N - mod Nord

Oversigtsfoto bådebro N - mod syd

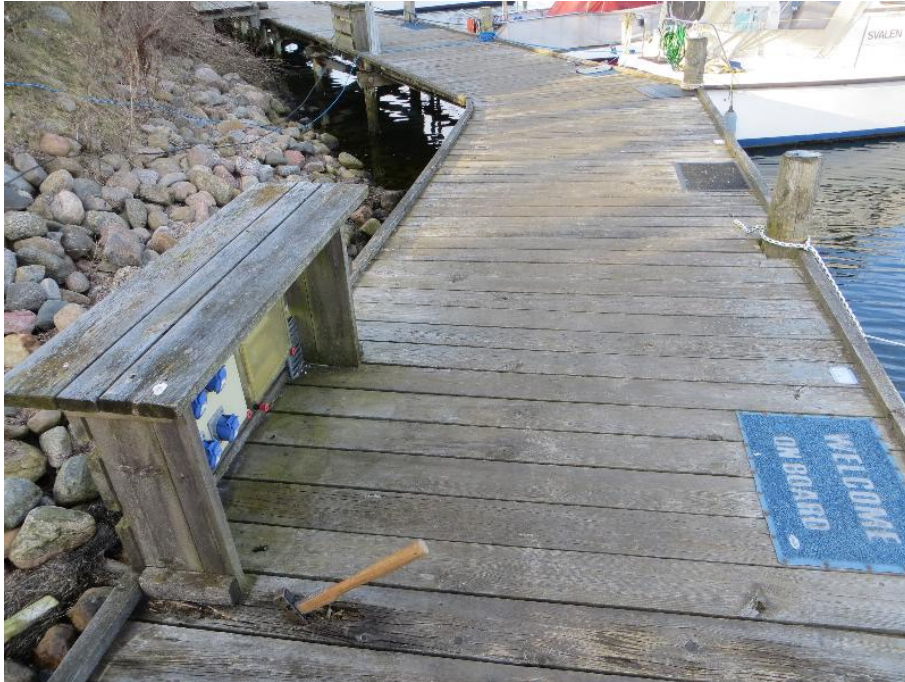
Bådebro N Brodæk

Skadebeskrivelse: Ca 20% af brædderne i brodækket er let nedbrudte men i acceptabel tilstand. 2-3 af brædderne er så nedbrudte at de skal udskiftes hurtigst muligt.

Nedbrudt bræt ved plads N39/40

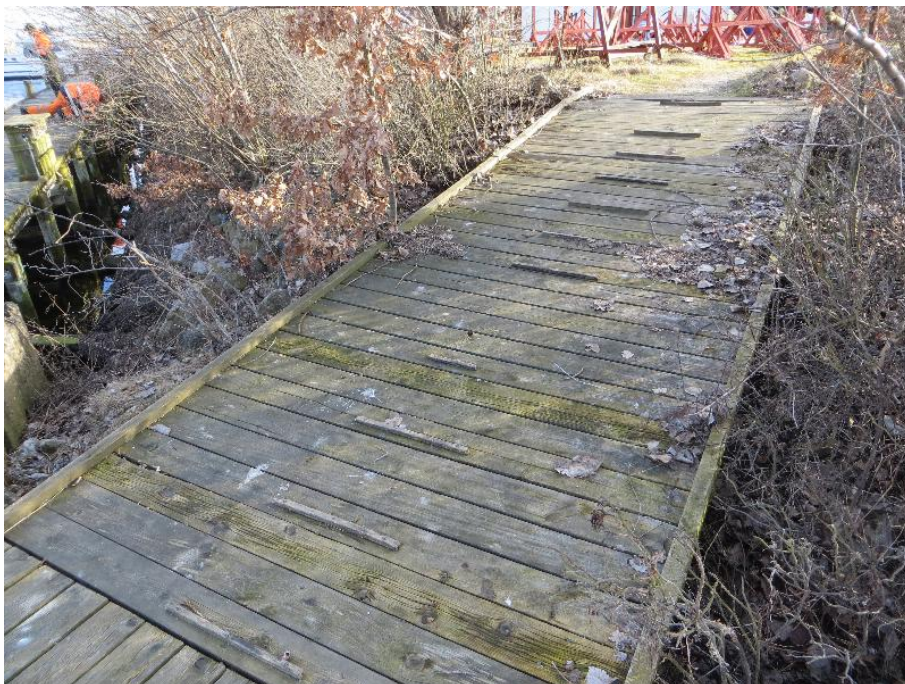
Dækket på rampen mod kajakklubben er svært nedbrudt og skridsikring mangler.

Brodæk og skridsikring er nedbrudt på rampen mod kajakklubben.

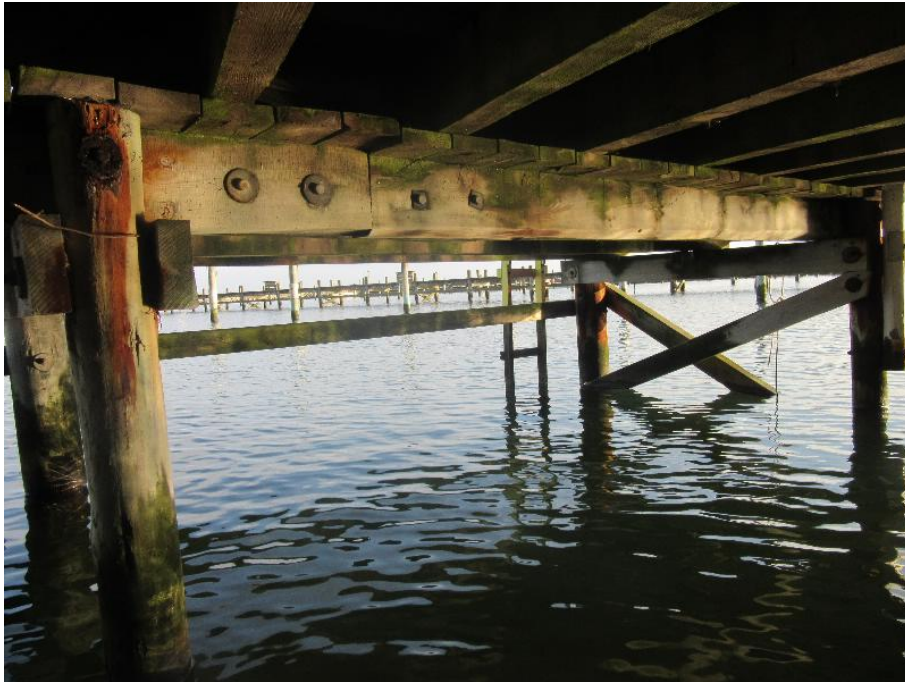
Bådebro N Langsgående bjælker

Tilstandskarakter: 2

Skadebeskrivelse: Træet er ældet, men i acceptabel stand. Se generel bemærkning.

Langsgående bjælke i acceptabel stand, uden skader.

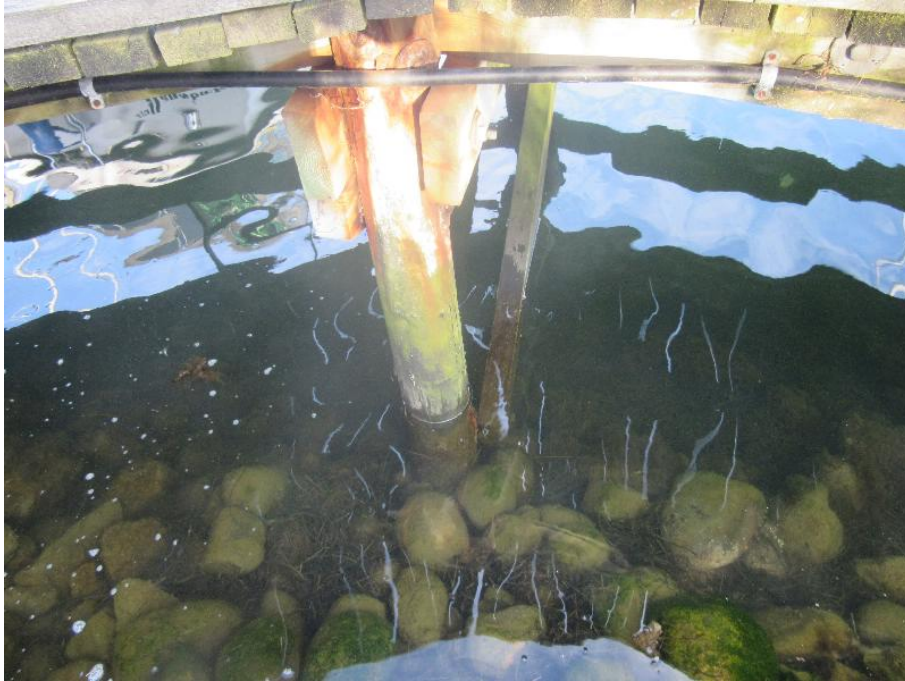
Bådebro N Afstivning

Tilstandskarakter: 3

Skadebeskrivelse: Tværafstivninger ved pladserne N37 og N40 mangler fastgørelse ved vandspejl. Løsrivningen er sandsynligvis grundet nedbrydning af endetræ eller tæring af bolte.

Afstivning løsrevet fra pæl.

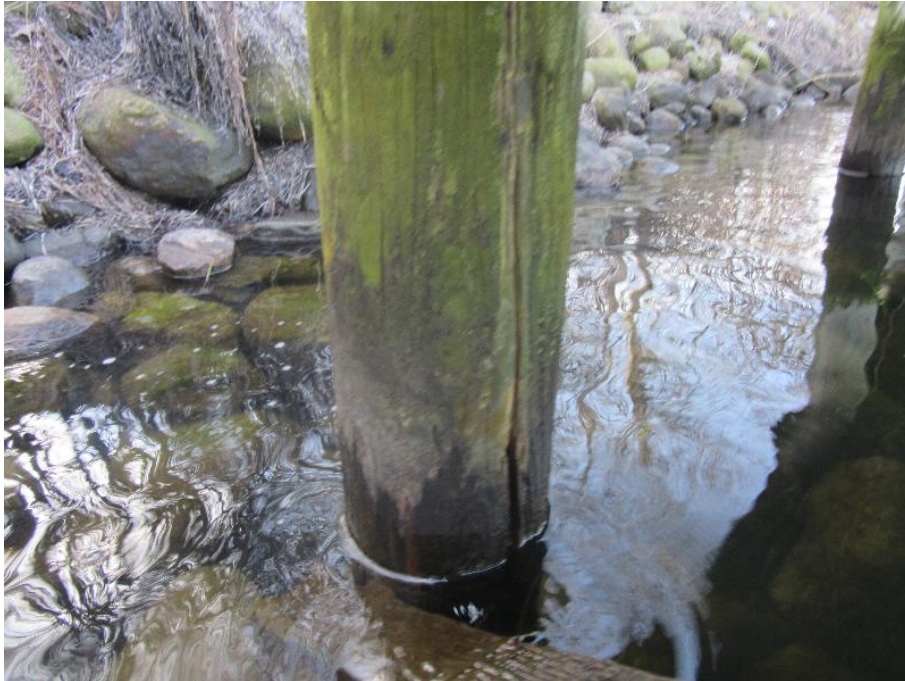
Bådebro N Pæle

Skadebeskrivelse: Træet er ældet, misfarvet og nedbrudt 10mm ved vandspejlet. Men træet er generelt i god stand. Se generel bemærkning.

Misfarvning og nedbydning af pæl ved vandspejlet.

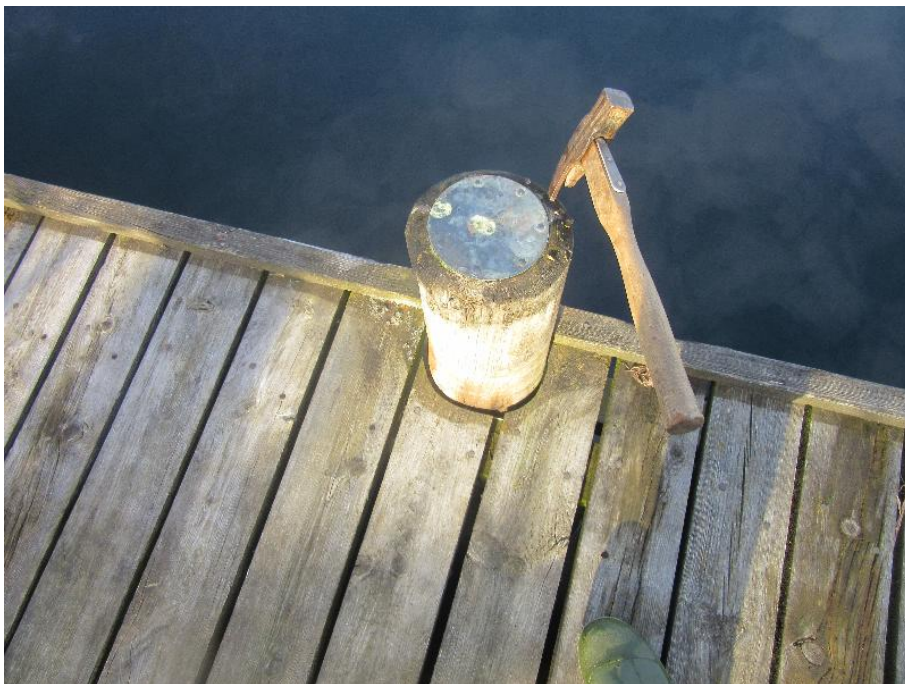
Flere pæle nedbrudte over dækket.

Top af pæl nedbrudt.

Rep	B	*	Nedskæring af nedbrudte pæle Pæle nedskæres til under skadet træ. og topinddækning genetableres.		Ingen	2018:52	5000
			Rep	B	*	Renovering af bådebro Hovedrenovering, hel eller delvis udskiftning af bro vurderes nødvendig indenfor en ca. 10 årig periode		Ingen	2023:52	500000
Brodæk Ca 20% af brædderne i brodækket er let nedbrudte men i acceptabel tilstand. 2-3 af brædderne er så nedbrudte at de skal udskiftes hurtigst muligt. Dækket på rampen mod kajklubben er svært nedbrudt og skridsikring mangler. Kantlister er generelt ældede og er ikke længere fastgjort til brædderne.	3	2								
Langsgående bjælker Træet er ældet, men i acceptabel stand. Se generel bemærkning.	2	1								
Tværgående bjælker Træet er ældet, men i acceptabel stand. Se generel bemærkning.	2									
Afstivning Tværafstivninger ved pladserne N37 og N40 mangler fastgørelse ved vandspejl. Løsrivningen er sandsynligvis grundet nedbrydning af endetræ eller tæring af bolte.	3	1

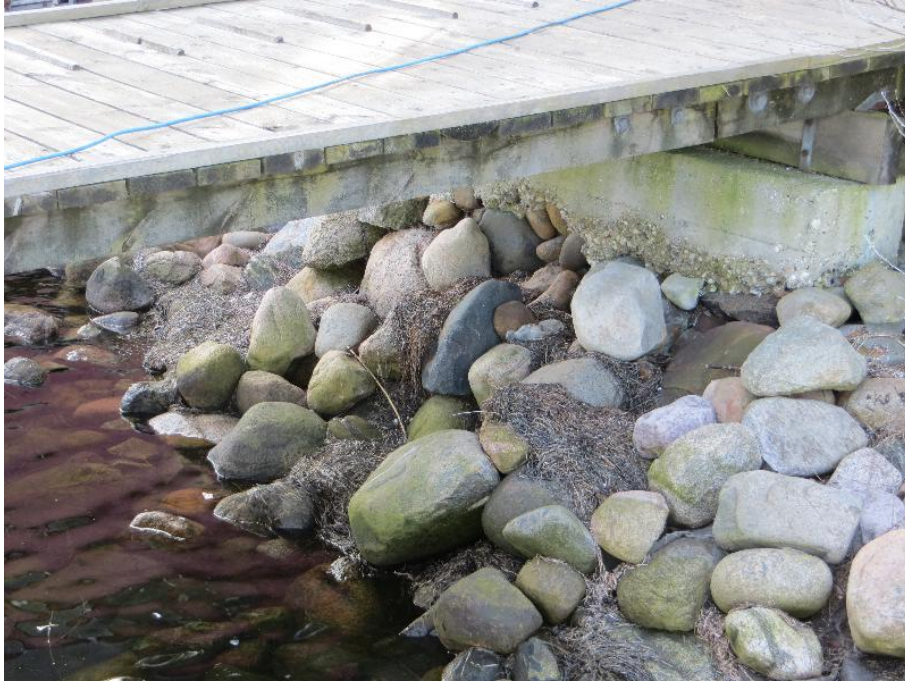
Bådebro N Fundament ved landsætning

Tilstandskarakter: 2

Skadebeskrivelse: Fundamentet er støbt direkte på stensætningen. Fundamentet ser ud til at stå stabilt, men der bør ikke gøres indgreb i stensætning uden sikring af broen.

Fundament støbt direkte på stensætning, dog uden umiddelbar skridfare.

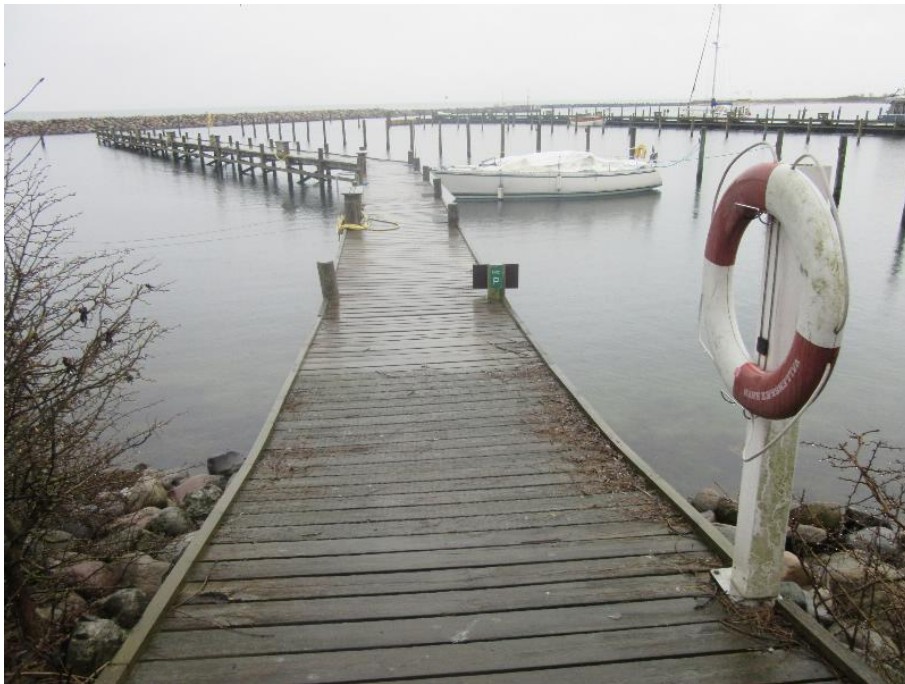
Skadebeskrivelse: Generelt for broen, er der flerer stede observeret let til svær korrosion af bolte, møtrikker og spændeskiver. Korrosionen omfatter både overflade og lamineret korrosion. I tilfælde af gennemtæring eller ophørt funktion, er dette registreret på det enkelte element.

Træets tilstand over vandspejlet er generelt i acceptabel stand, dog er lokale skader registreret på det enkelte element.

Oversigtsfoto bådebro P
