Til
Vallensbæk Havn

Dokumenttype
Vedligeholdelsesplan og resumerapport for generaleftersyn 2017

Dato
Juni 2017

VALLENSBÆK HAVN **VEDLIGEHOLDSES-** **PLAN, 2017**

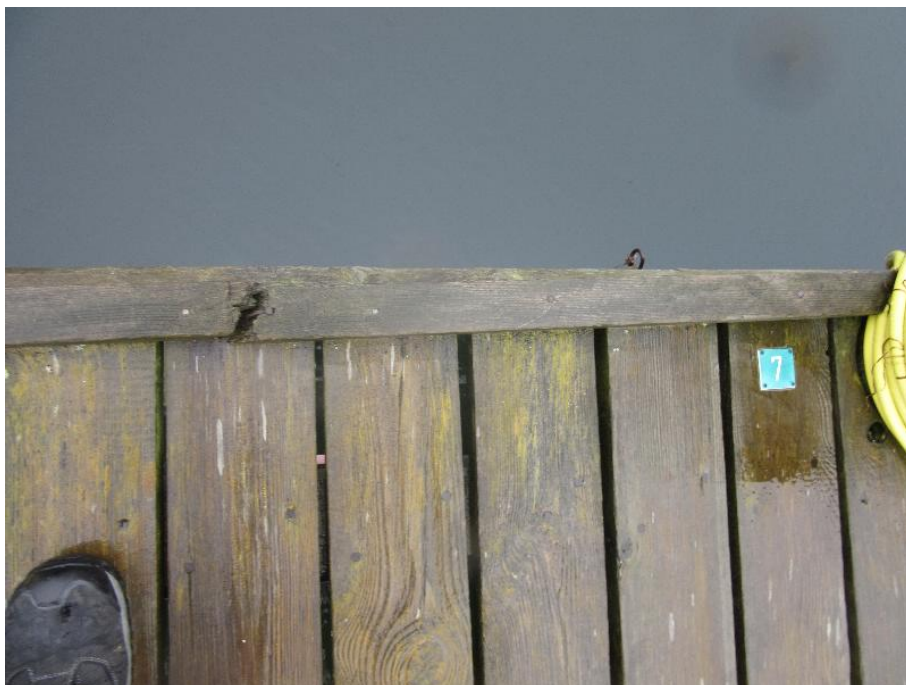
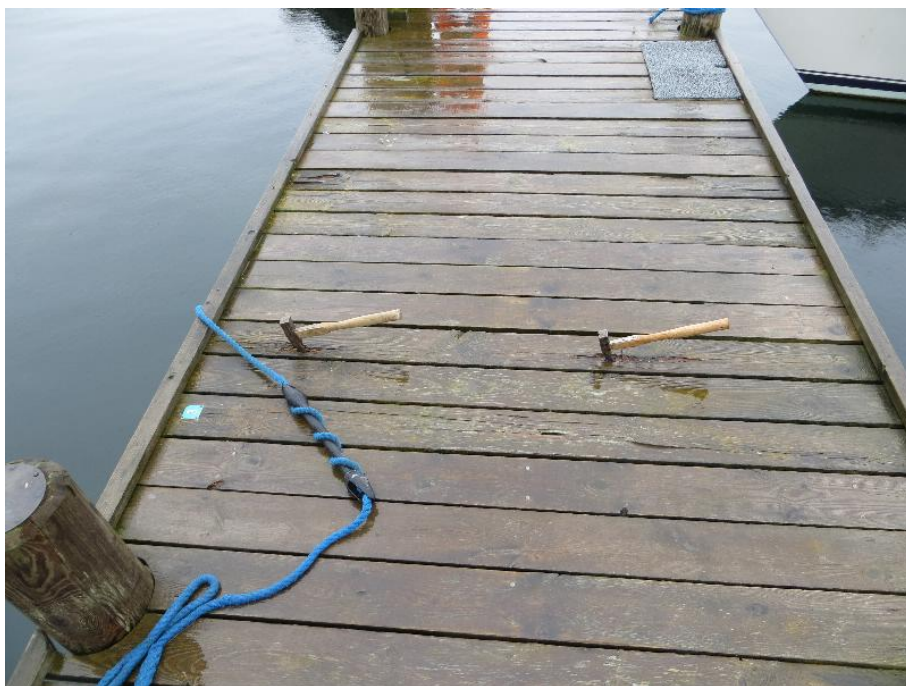
Bådebro P Brodæk

Skadebeskrivelse: Generelt er brodækket i acceptabel tilstand. Ca 10 % af brædderne er nedbrudte, og kantlister er ældet og er ikke længere fastgjort til brædderne.

Brædderne fremstår glatte i regnvej

Ødelagt kantliste ved plads P7.

Nedbrudte brædder

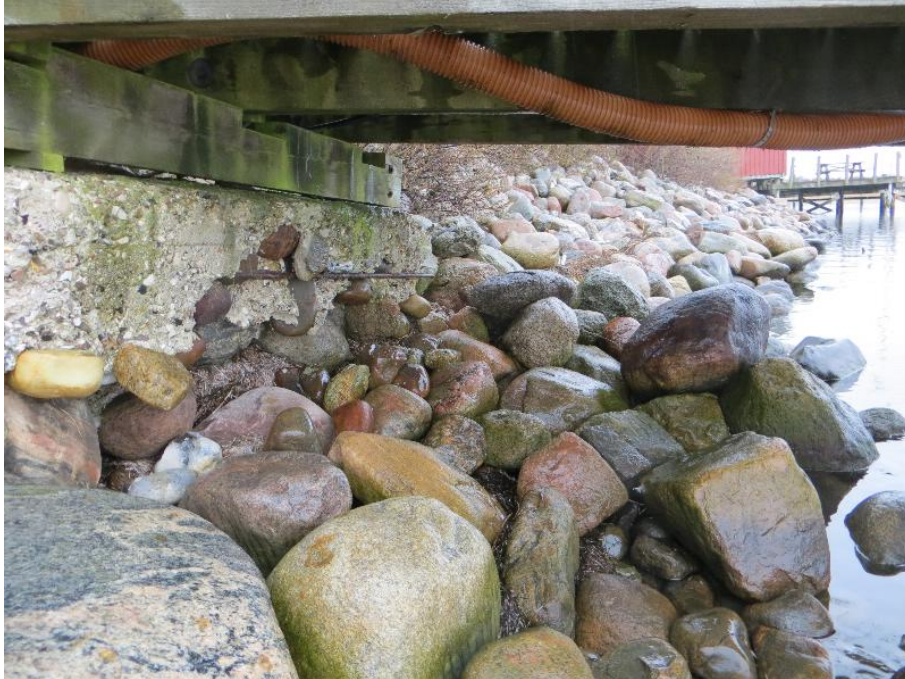
Tilstandskarakter: 3

Skadebeskrivelse: Fundamentet er støbt direkte oven på stensætningen. Stensætningen ved fundamentet er meget stejl og der er risiko for udskridning af fundamentet, og deraf følgende skader på bådebroen.

Fundament støbt på skredet stensætning

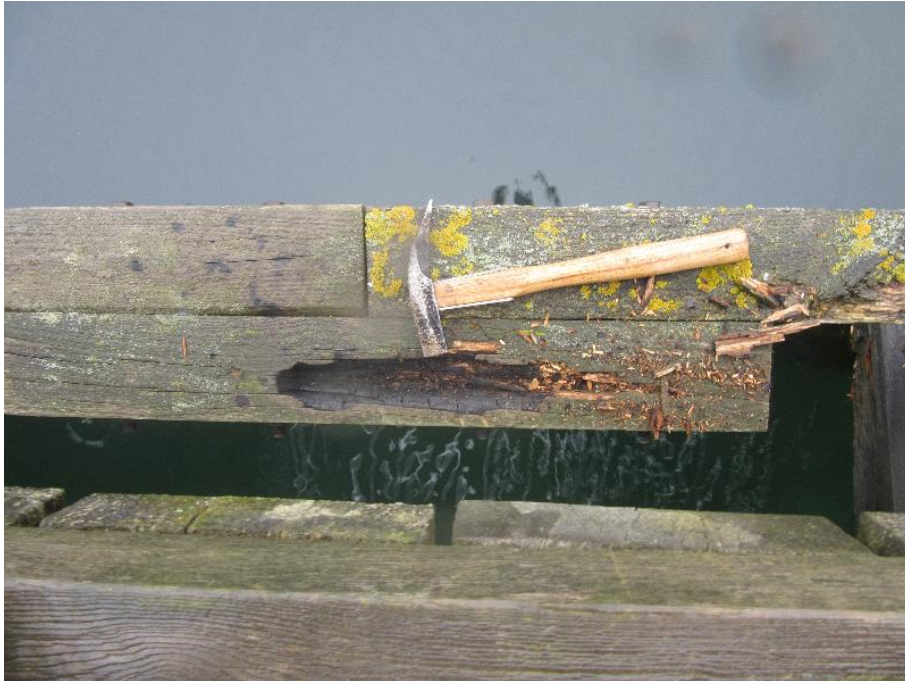
Bådebro P Fendre

Skadebeskrivelse: Træet er ældet, men overordnet set i acceptabel stand.

Lokalt ved P39 er der en brandskade hvor råd efterfølgende har udviklet sig

Brandskade på fender ved plads P36.

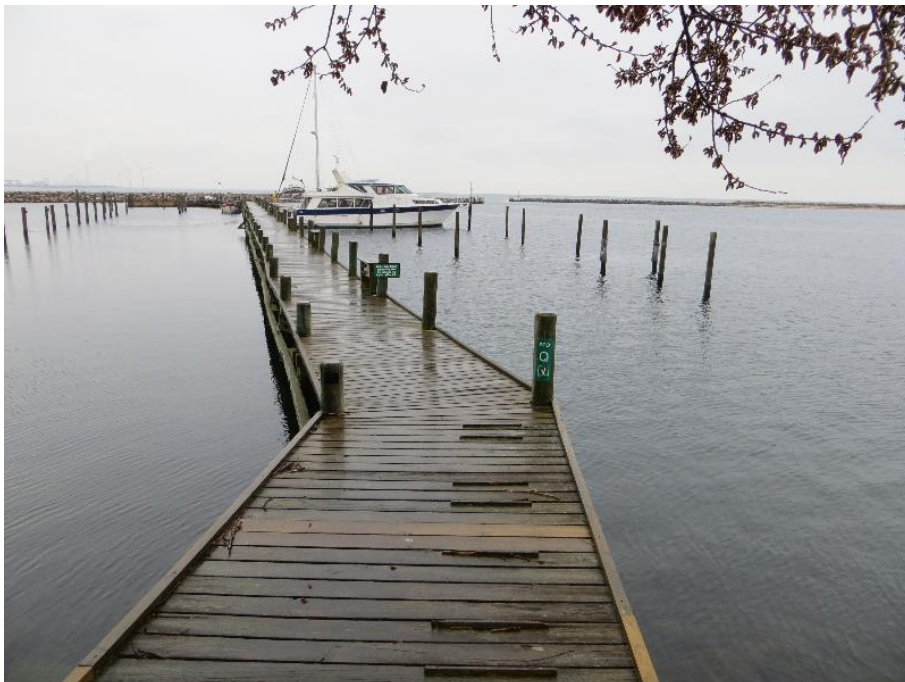
Skadebeskrivelse: Generelt for broen, er der flerer stede observeret let til svær korrosion af bolte, møtrikker og spændeskiver. Korrosionen omfatter både overflade og lamineret korrosion. I tilfælde af gennemtæring eller ophørt funktion, er dette registreret på det enkelte element.

Der mangler flere trin på trappen ved reposit.

Oversigtsfoto bådebro Q

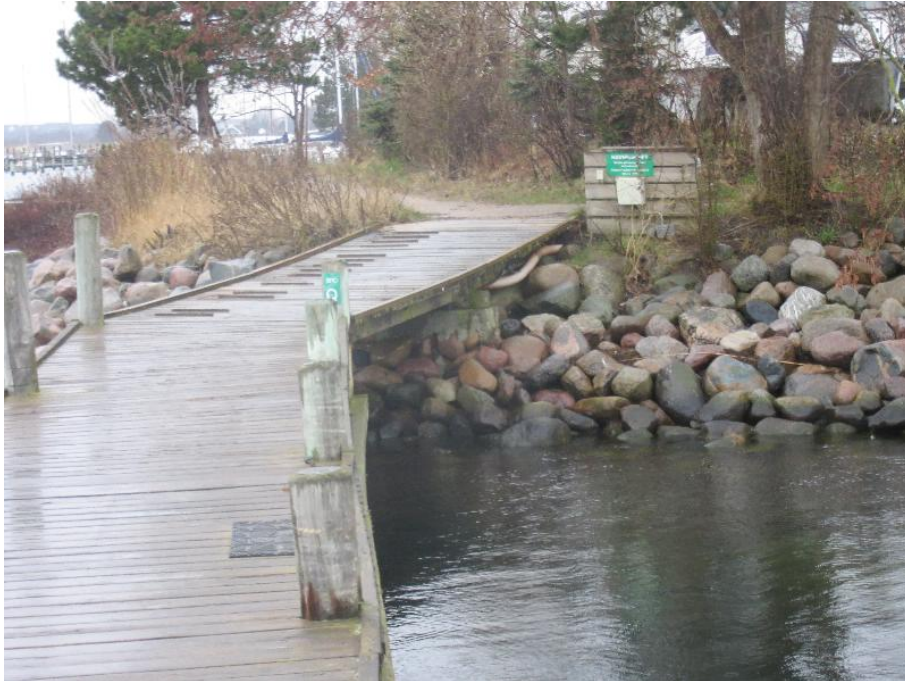
Landgangsbroen hænger - muligvis langtidsdeformationer af de bærende bjælker.

Landgangsbro hænger.

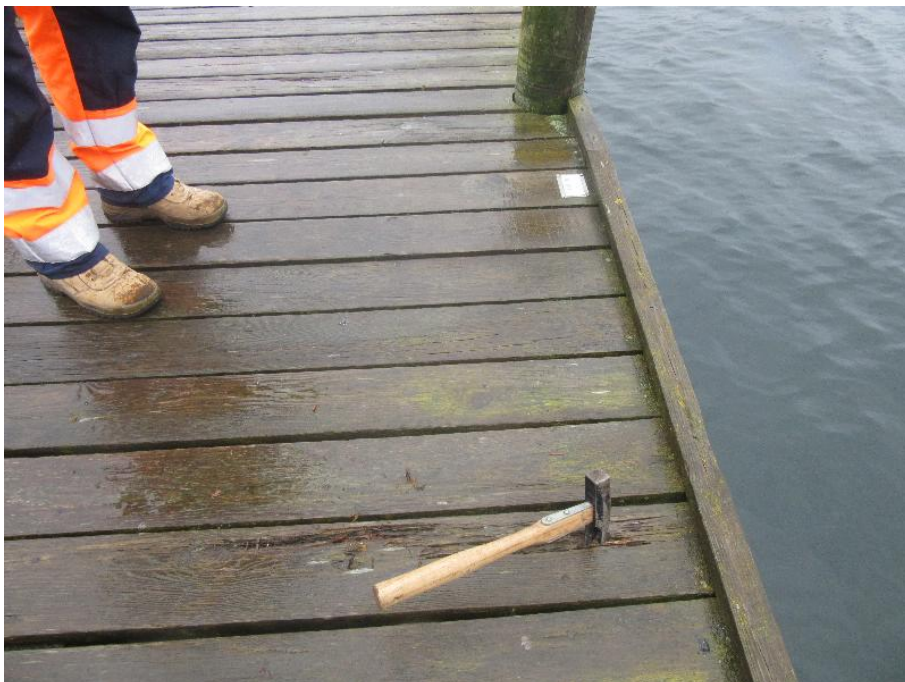
Bådebro Q Brodæk

Skadebeskrivelse: Generelt er brodækket i acceptabel tilstand. Ca 10 % af brædderne er nedbrudte, og kantlister er ældet og er ikke længere fastgjort til brædderne.

Nedbrydning af bræt.

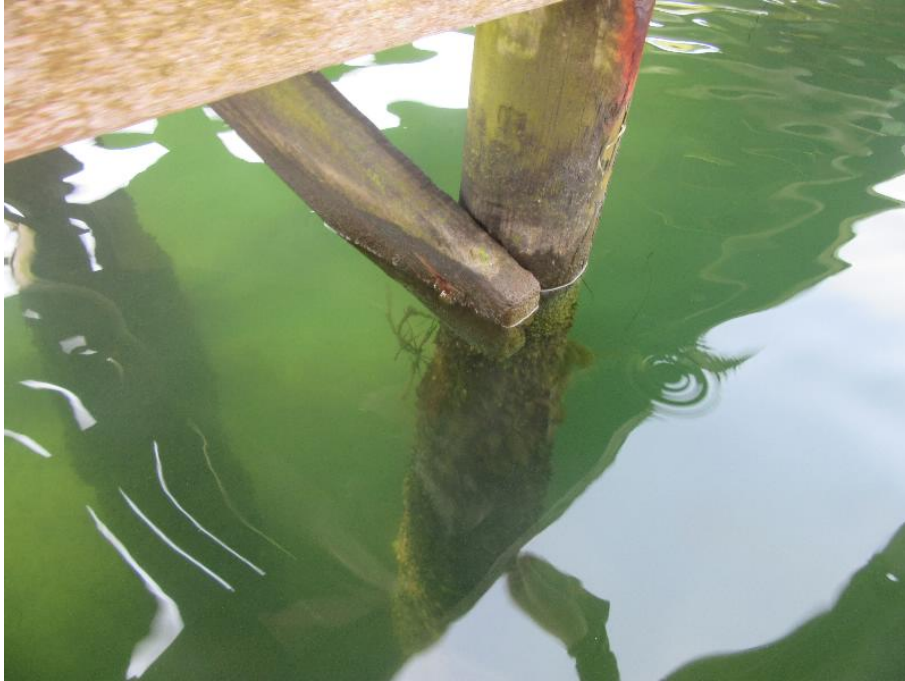
Bådebro Q Afstivning

Tilstandskarakter: 2

Skadebeskrivelse: Ved afstivningerne er der observeret nedbrydning af endetræet og af træet omkring boltesamlinger. Der er ikke observeret løse samlinger endnu.

Nedbrydning i endetræ.

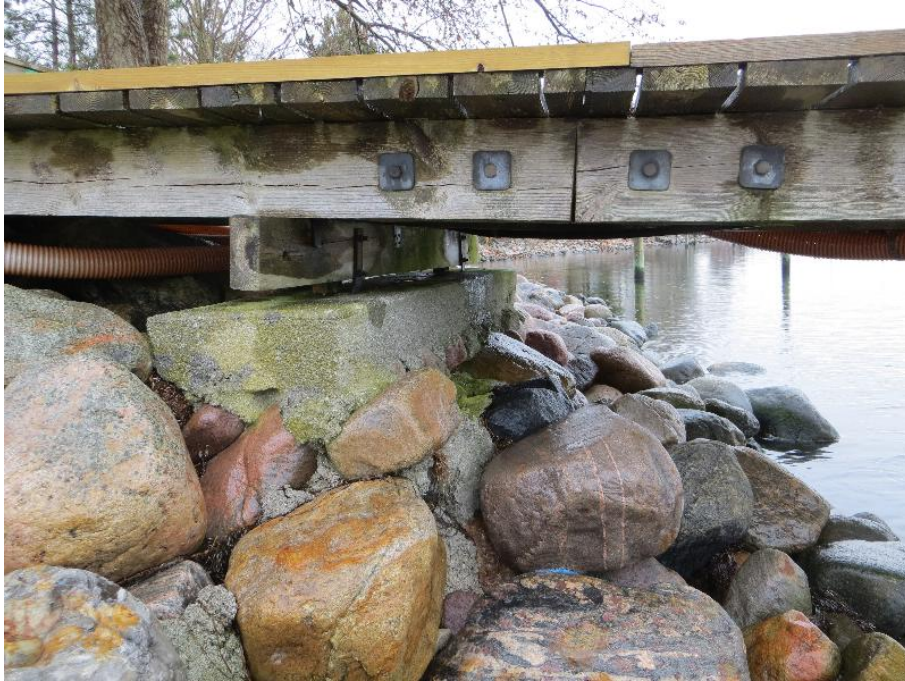
Tilstandskarakter: 3

Skadebeskrivelse: Fundamentet er støbt direkte oven på stensætningen. og er dermed sårbart overfor evt. skred eller ændringer i stensætningen.

Fundament støbt direkte på stensætning.

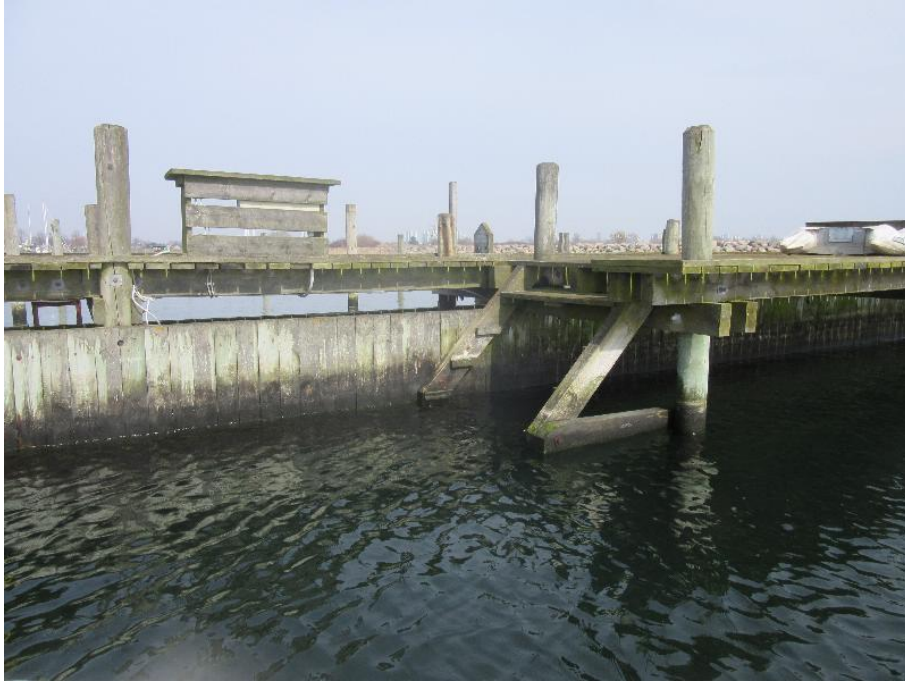
Bådebro Q Bølgeskærm

Tilstandskarakter: 3

Skadebeskrivelse: Træet er ældet og misfarvet ved vandspejlet, men i acceptabel stand. Se generel bemærkning

Bølgeskærm, ældet og nedbrudt ved vandspejlet.

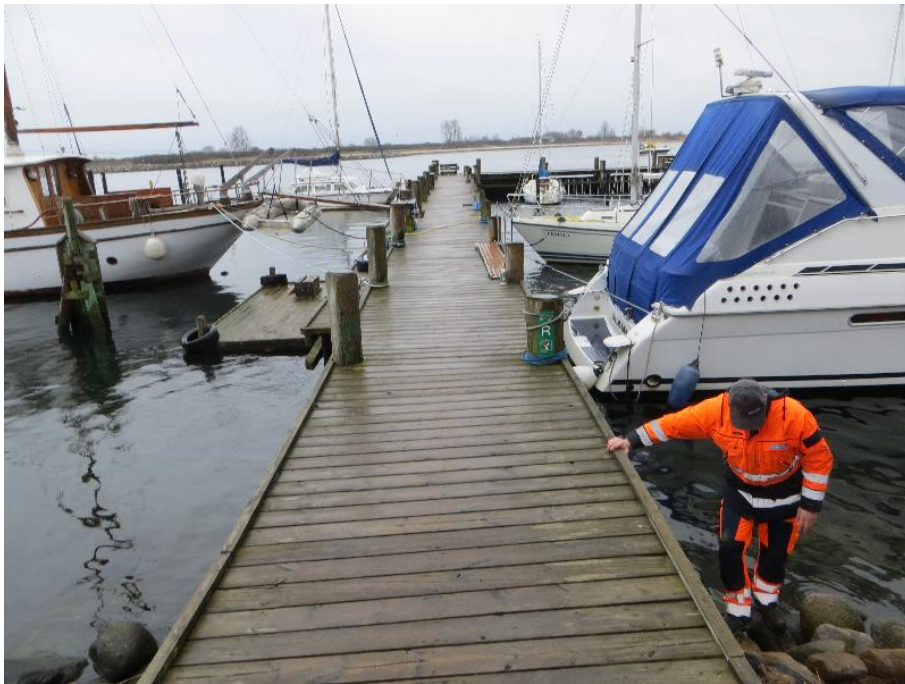
Skadebeskrivelse: Generelt for broen, er der flere steder observeret let til svær korrosion af bolte, møtrikker og spændeskiver. Korrosionen omfatter både overflade og lamineret korrosion. I tilfælde af gennemtæring eller ophørt funktion, er dette registreret på det enkelte element.

Oversigtsfoto bådebro R

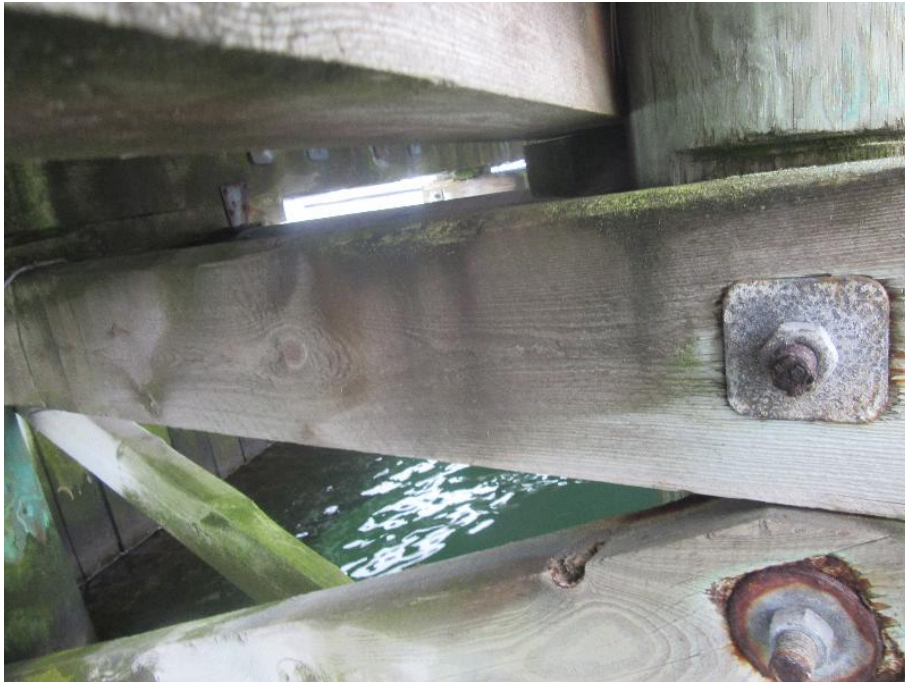
Bådebro R Tværgående bjælker

Tilstandskarakter: 2

Skadebeskrivelse: Træet er ældet, men i acceptabel stand. Se generel bemærkning.

Ældet tværliggende bjælke

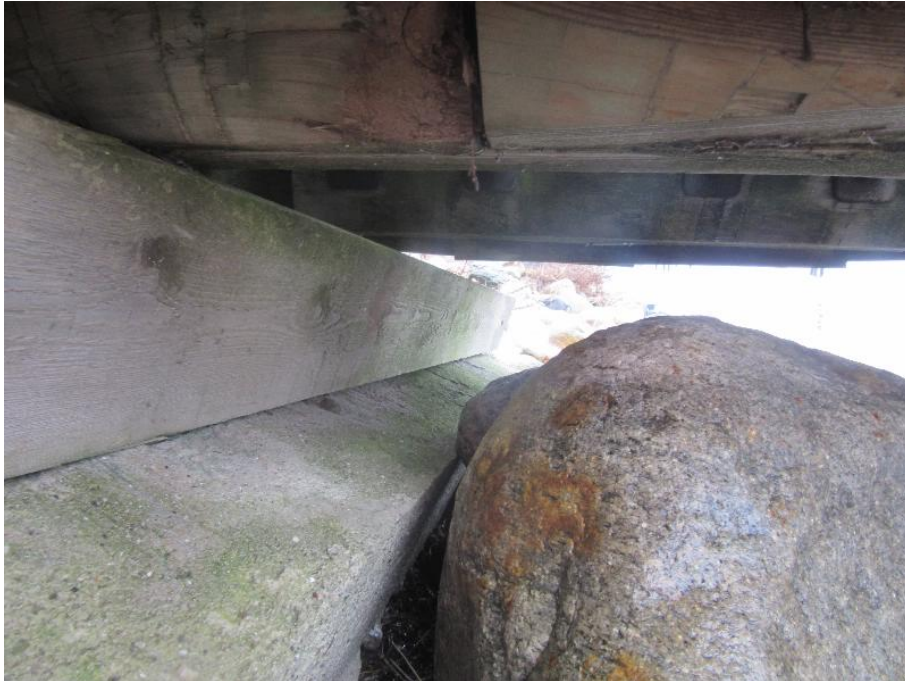
Tilstandskarakter: 3

Skadebeskrivelse: Fundamentet er støbt direkte oven på stensætningen, hvor der er sket sætninger, så fundamentet nu står skævt. Der er ikke tegn på følgeskader, men det skal sikres at der ikke sker yderligt skred eller indgreb i stensætningen.

Fundament har sat sig.

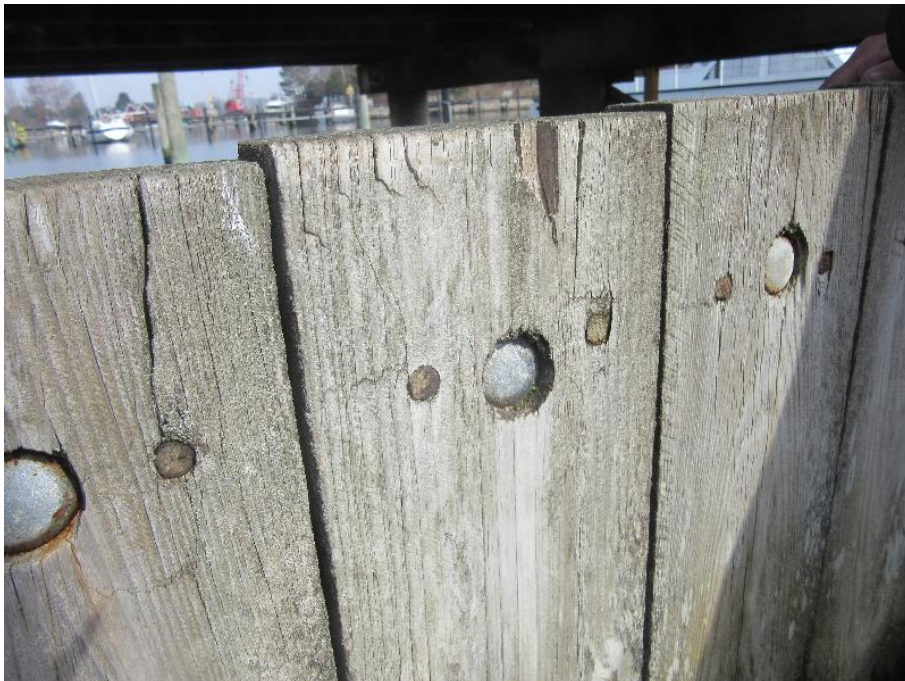
Bolte spændt for hårdt.

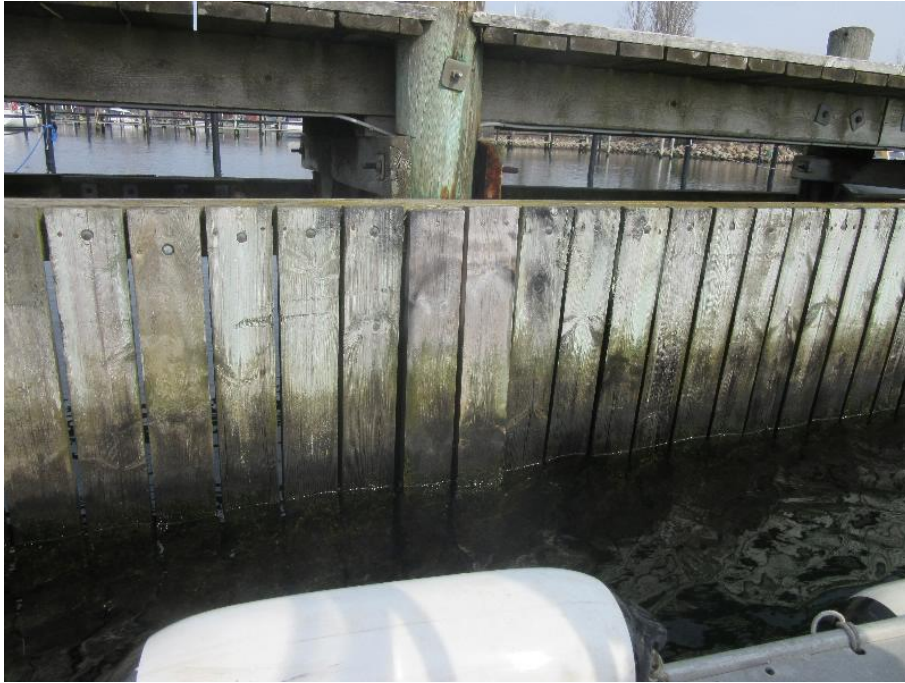
Bådebro R Bølgeskærm

Skadebeskrivelse: Træet er ældet og misfarvet ved vandspejlet. Ca. 30% af brædderne er løse, som følge af nedbrydning omkring fastgørelsen og endetræet er flækket. Enkelte brædder mangler.

Løse brædder.

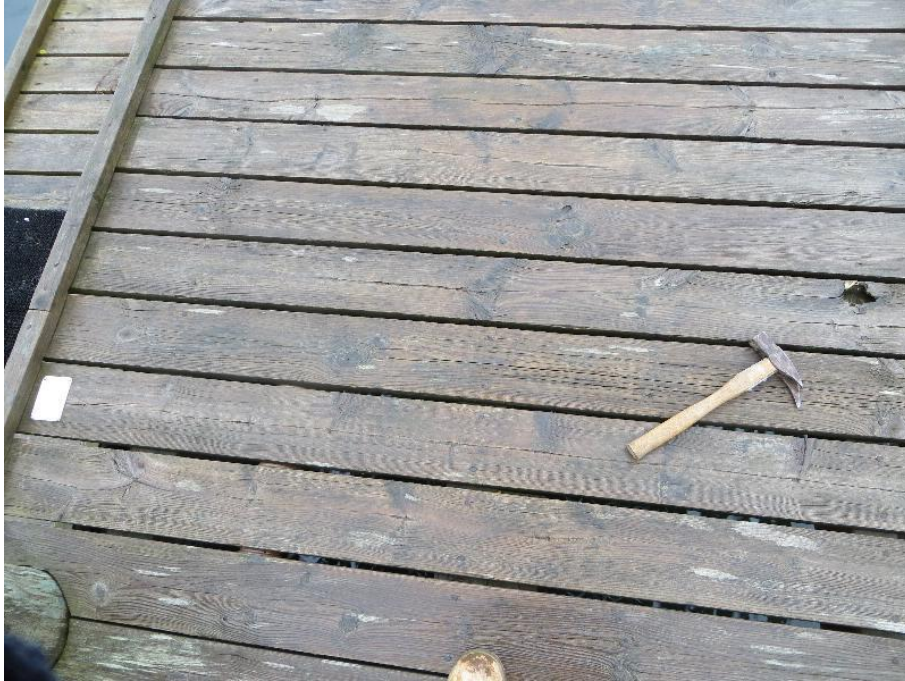
Tilstandskarakter: 2

Skadebeskrivelse: Generelt er brodækket i acceptabel tilstand. Få brædder er nedbrudte, og få kantlister er ældet og er ikke længere fastgjort til brædder.

Nedbrudte brædder.

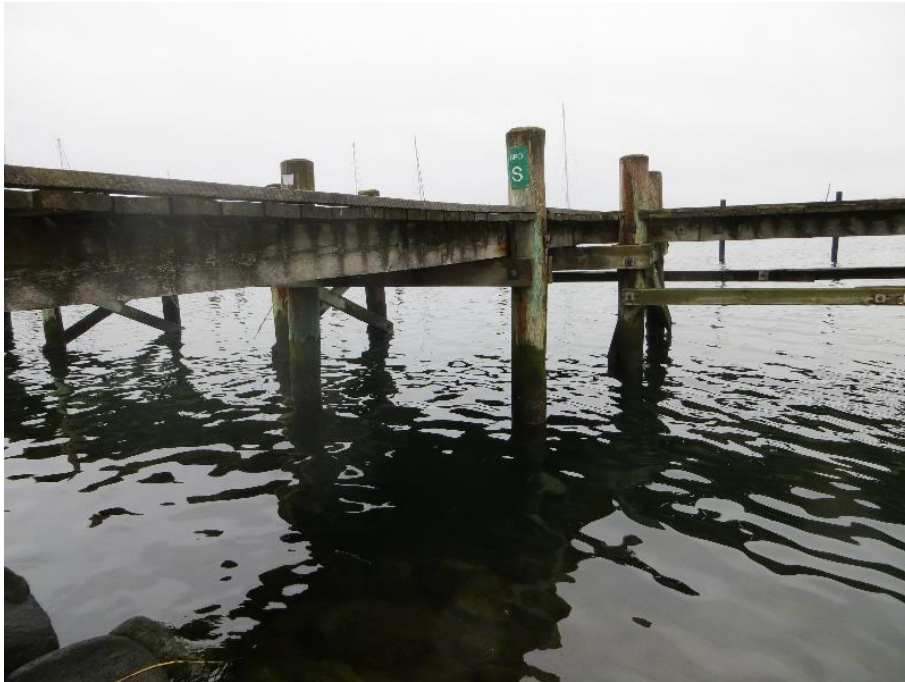
Bådebro S Langsgående bjælker

Tilstandskarakter: 2

Skadebeskrivelse: Træet er ældet, men i acceptabel stand. Se generel bemærkning.

Ældet langsgående bjælker.

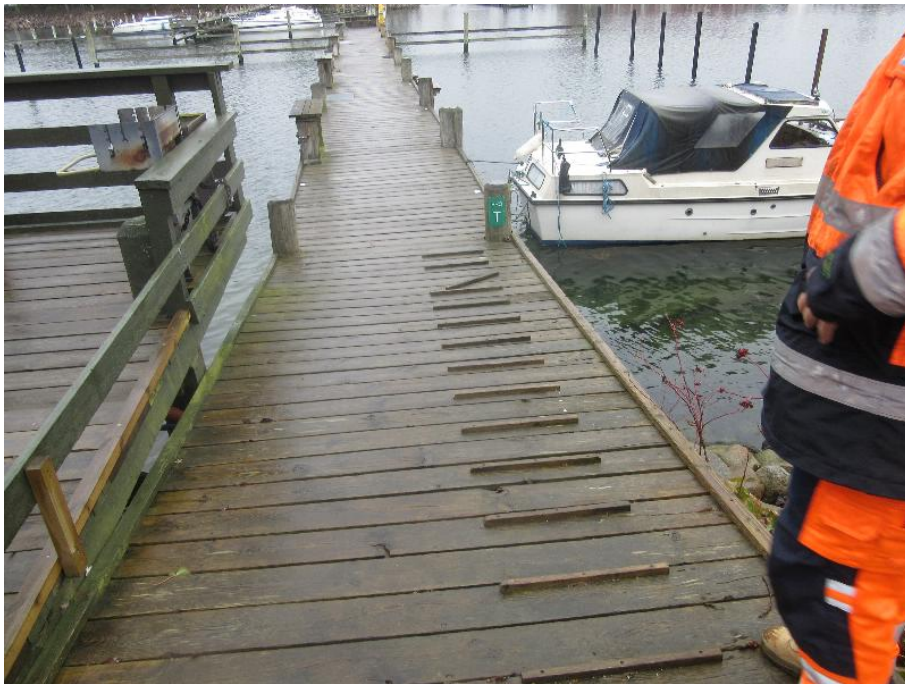
Træets tilstand over vandspejlet er generelt i acceptabel stand, dog er lokale skader registreret på det enkelte element.

Oversigtsfoto bådebro T

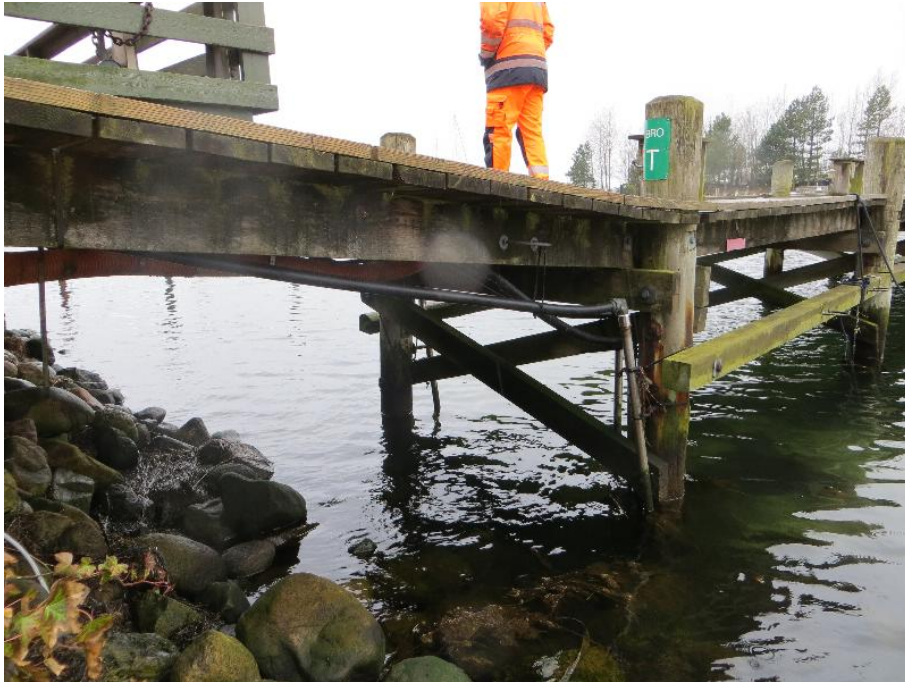
Tilstandskarakter: 2

Skadebeskrivelse: Træet er ældet, men i acceptabel stand. Se generel bemærkning.

Ældede Langsgående bjælker

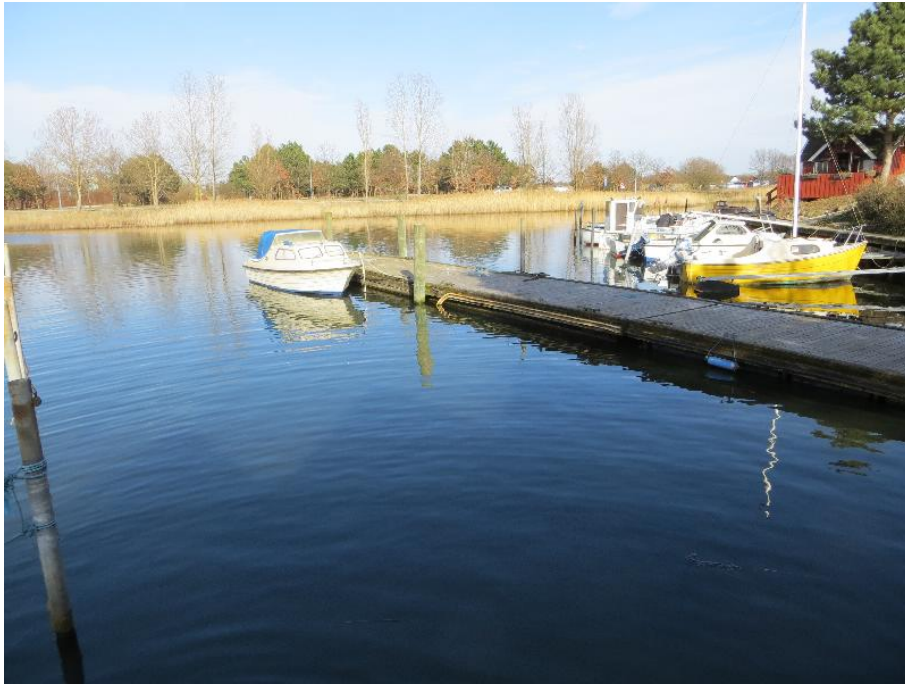
Skadebeskrivelse: Flydebroen fremstår generelt med ældede trækonstruktioner samt bevoksning.

Oversigtfoto flydebro ved bådebro L

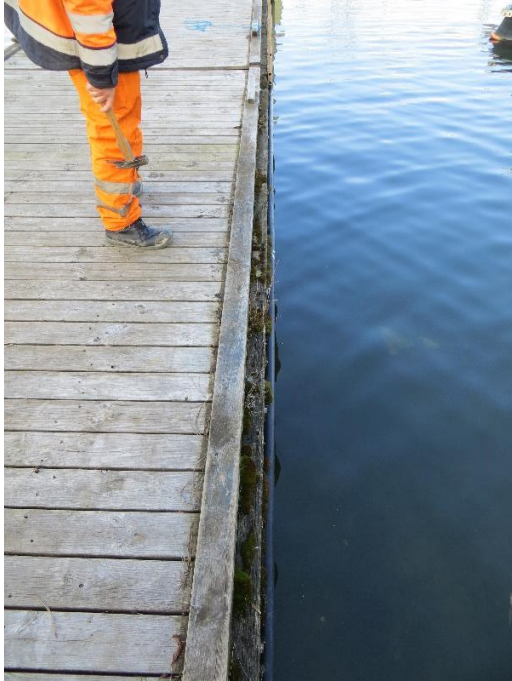
Tilstandskarakter: 4

Skadebeskrivelse: Den langsgående bjælke på ydersiden af bådebroen er meget nedbrudt og med bevoksning

Nedbrudte bjælker med bevoksning.

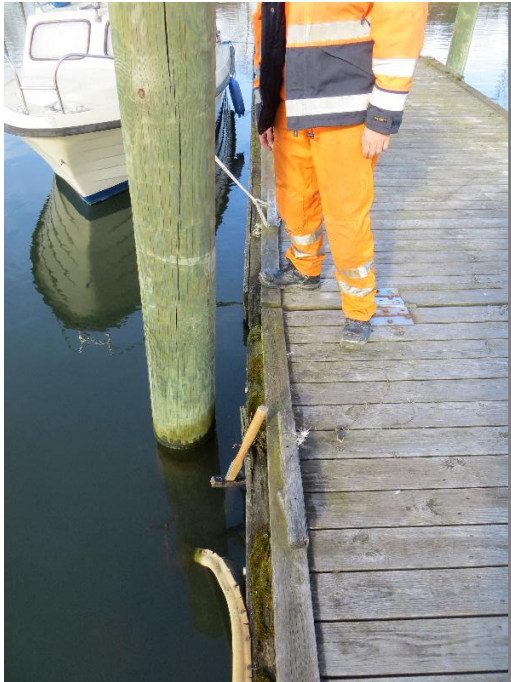
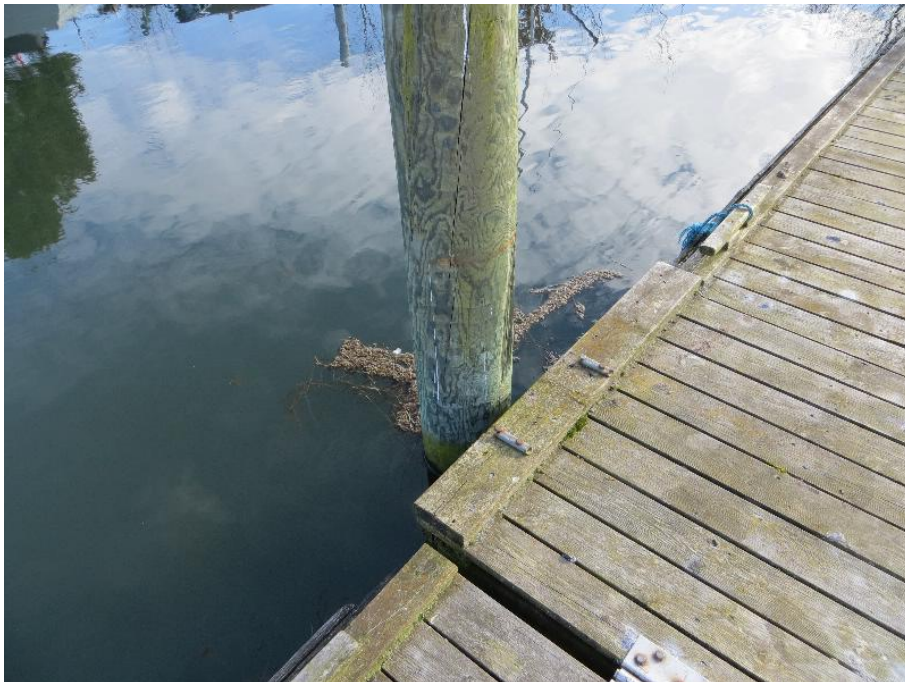
Flydebro v. bådebro L Fastgørelse til pæle

Tilstandskarakter: 5

Skadebeskrivelse: Over 50% af fastgørelserne fra broen til pælene er knækket eller mangler.

Manglende fastgørelse fra bro til pæl.

Knækket fastgørelse fra bro til pæl

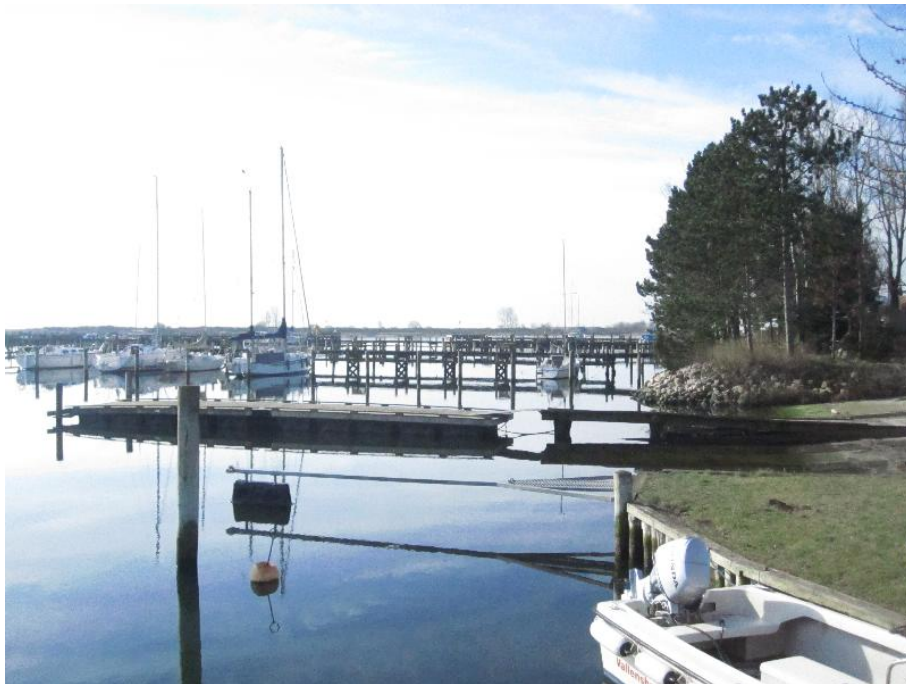
Skadebeskrivelse: Træets tilstand over vandspejlet er generelt i acceptabel stand, dog er lokale skader registreret på det enkelte element.

Oversigtsfoto flydebro ved ophalerplads

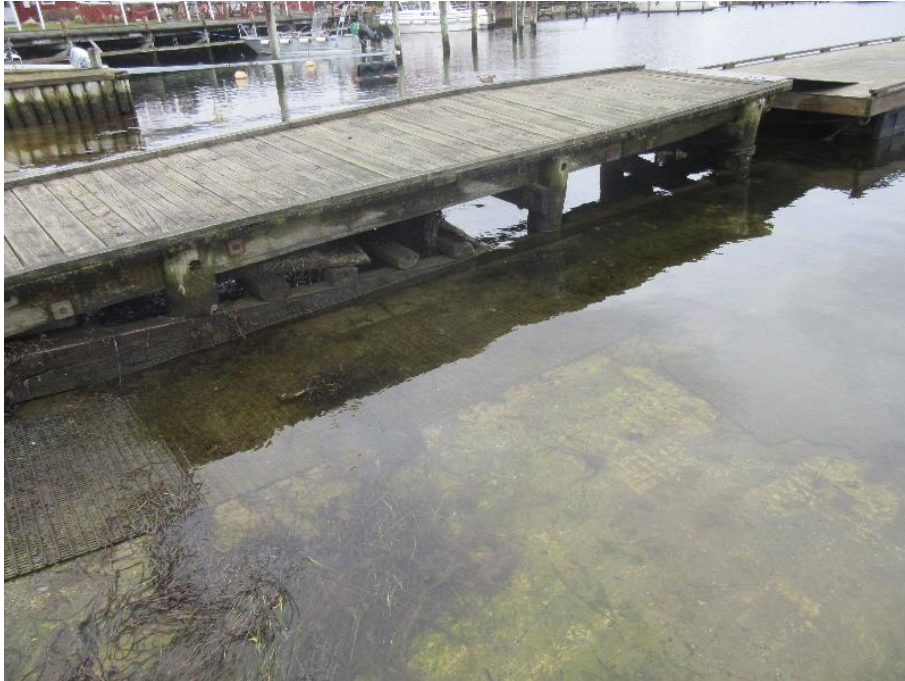
Flydebro ved ophalerplads Brodæk

Skadebeskrivelse: Rampe: Generelt er brodækket i acceptabel tilstand. Få brædder er nedbrudte, og få kantlister er ældet og er ikke længere fastgjort til brædder.

Flydebro: Brodækket på flydebroen fremstår nyere end på rampen, og er i acceptabel tilstand.

Ældet brodæk på rampe

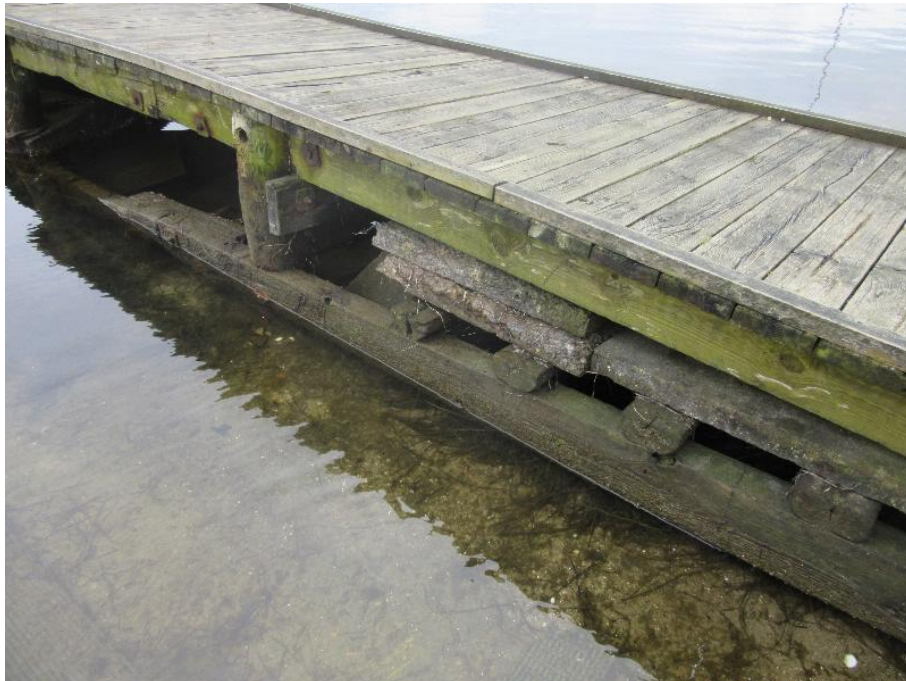
Flydebro ved ophalerplads Rampe

Skadebeskrivelse: Broens ballast i det yderste fag er faldet ned og ind under den understøttende rem, brodækket er ujævnt og ligger ikke vandret i tværetningen, hvilket kan være forårsaget af ballastproblemet.

Træet er ældet og desuden misfarvet og nedbrudt 10mm til 15mm ved vandspejlet. Men træet er i acceptabel stand, se generel bemærkning.

Ballastfliser kilet ind under rampen.

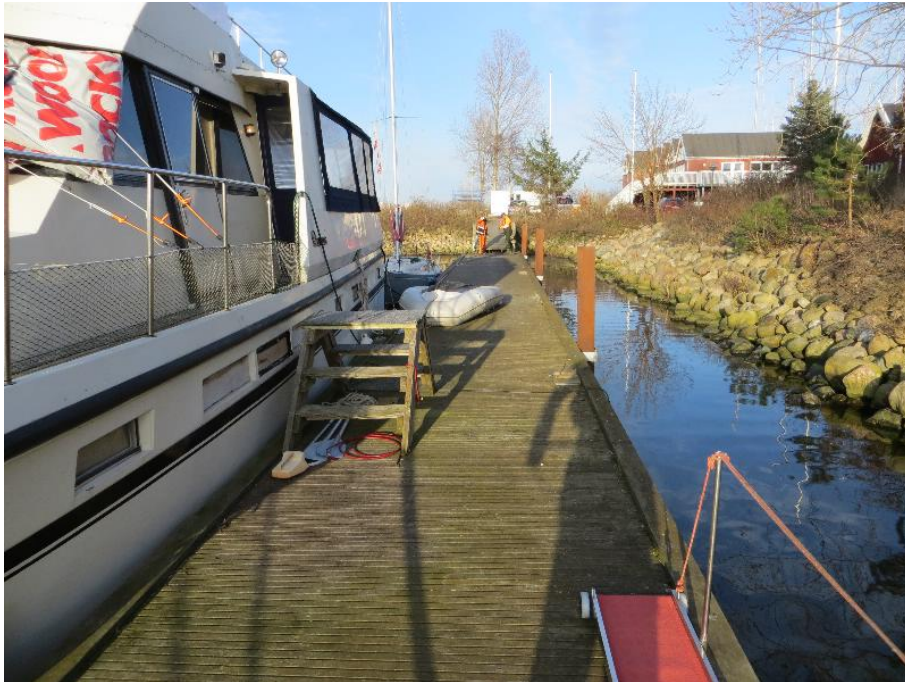
Skadebeskrivelse: Generelt for broen er træets tilstand over vandspejlet i acceptabel stand, dog er lokale skader registreret på det enkelte element.

Oversigtsfoto flydebro ved søsætningskaj

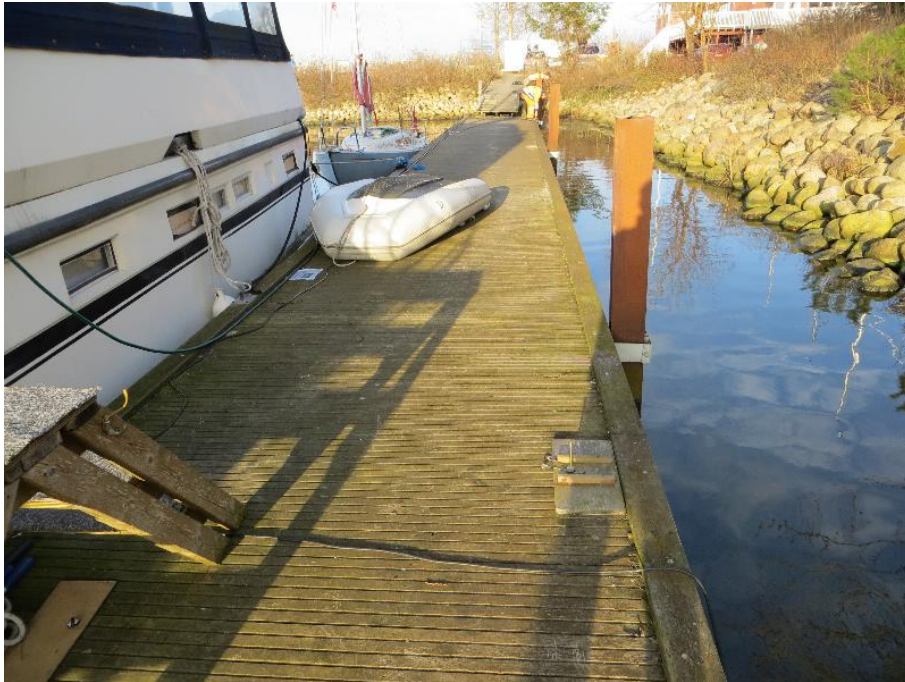
Flydebro ved søsætningskaj Brodæk

Tilstandskarakter: 2

Skadebeskrivelse: Træet er ældet, men i acceptabel stand. Se generel bemærkning.

Ældet brodæk og kantlister

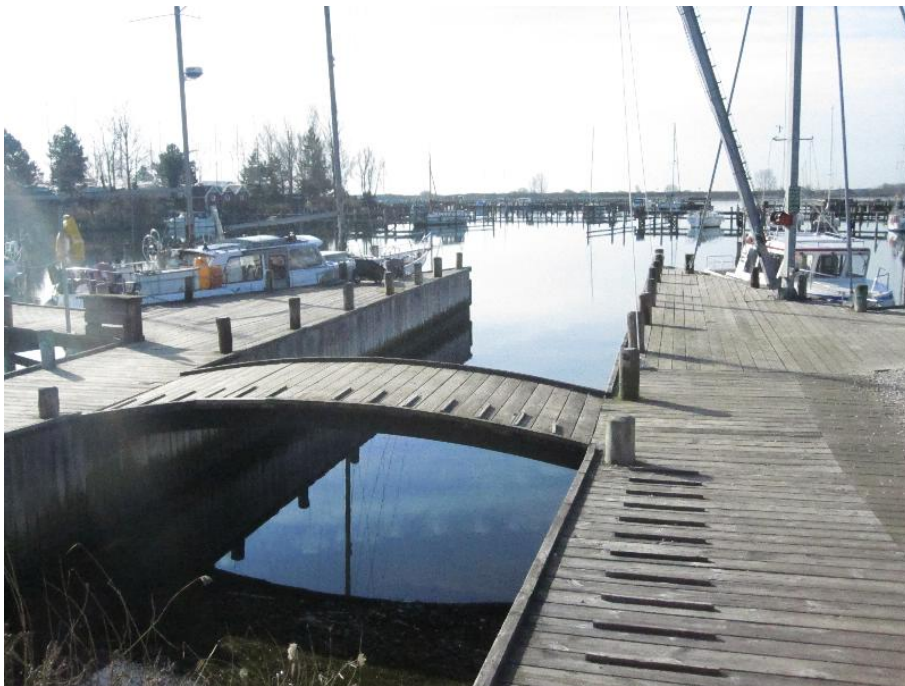
Skadebeskrivelse: Generelt for broen, er der flere steder observeret let til svær korrosion af bolte, møtrikker og spændeskiver. Korrosionen omfatter både overflade og lamineret korrosion. I tilfælde af gennemtæring eller ophørt funktion, er dette registreret på det enkelte element.

Træets tilstand over vandspejlet er generelt i acceptabel stand, dog er lokale skader registreret på det enkelte element.

Broen omkring mastepladsen er mobil overfor tværpåvirkning. Sandsynligvis på grund af designet (uden tværafstivning)

Oversigtsfoto masteplads 1

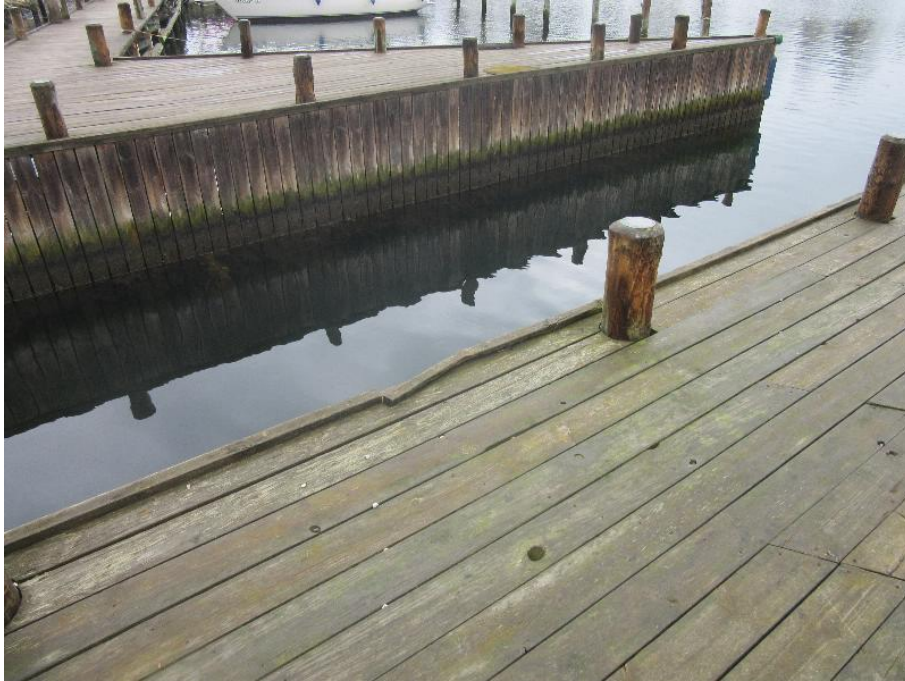
Mastplads 1 (inkl. gangbro mellem A og B) Brodæk

Tilstandskarakter: 2

Skadebeskrivelse: Generelt er brodækket i acceptabel tilstand. Få brædder er nedbrudte, og få kantlister er ældet og er ikke længere fastgjort til brædder.

Løs kantliste

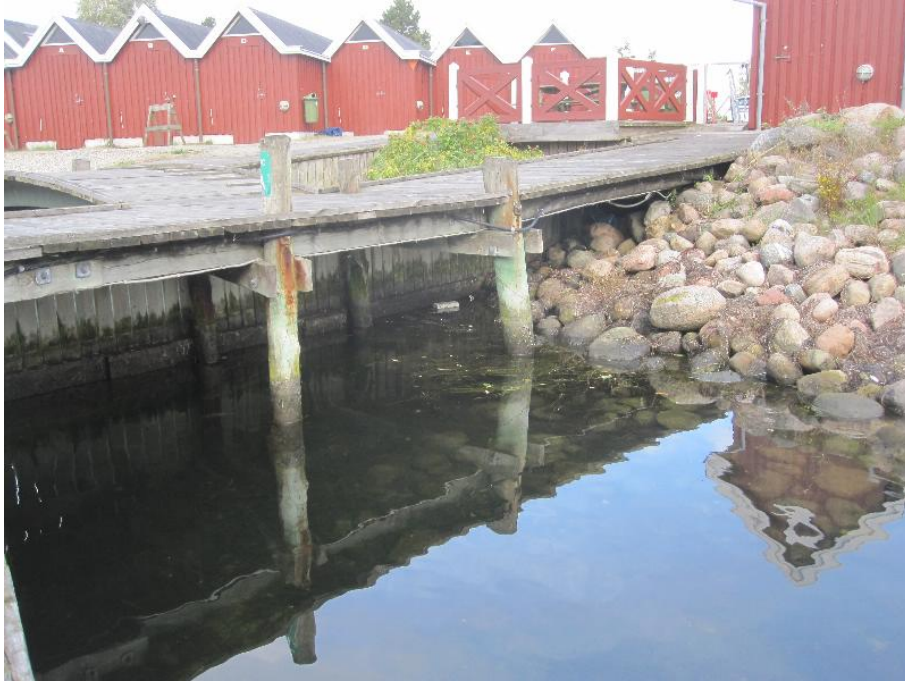
Masteplads 1 (inkl. gangbro mellem A og B) Bølgeskærm

Tilstandskarakter: 3

Skadebeskrivelse: Træet er ældet og misfarvet ved vandspejlet, men i acceptabel stand. Se generel bemærkning

Misfarvning af bølgeskærm

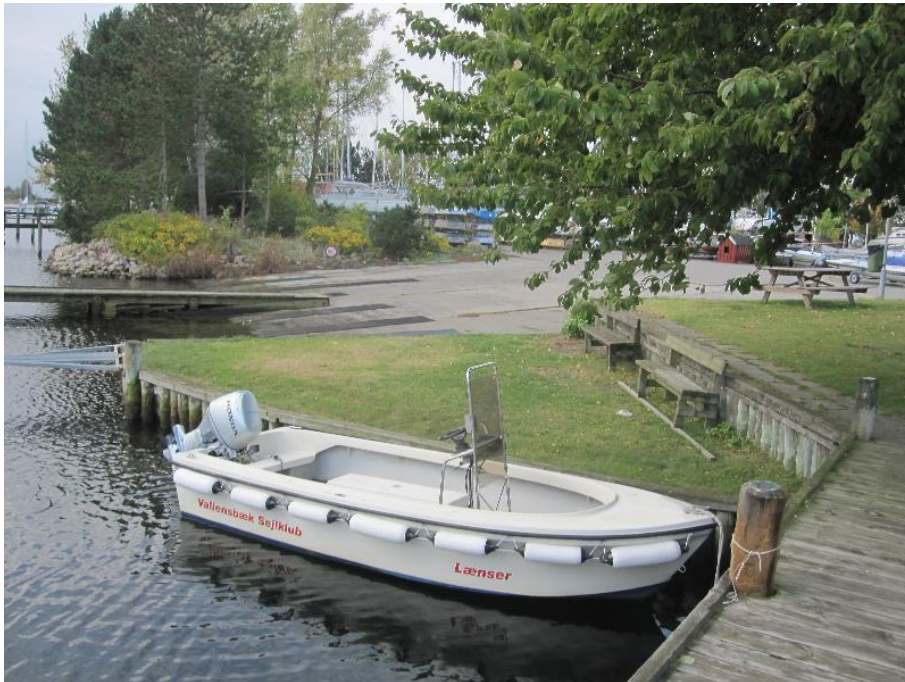
Skadebeskrivelse: Træets tilstand er generelt ældet, men der er kun registreret få skader der kræver udbedring.

Oversigtsfoto, og misfarvede pæle.

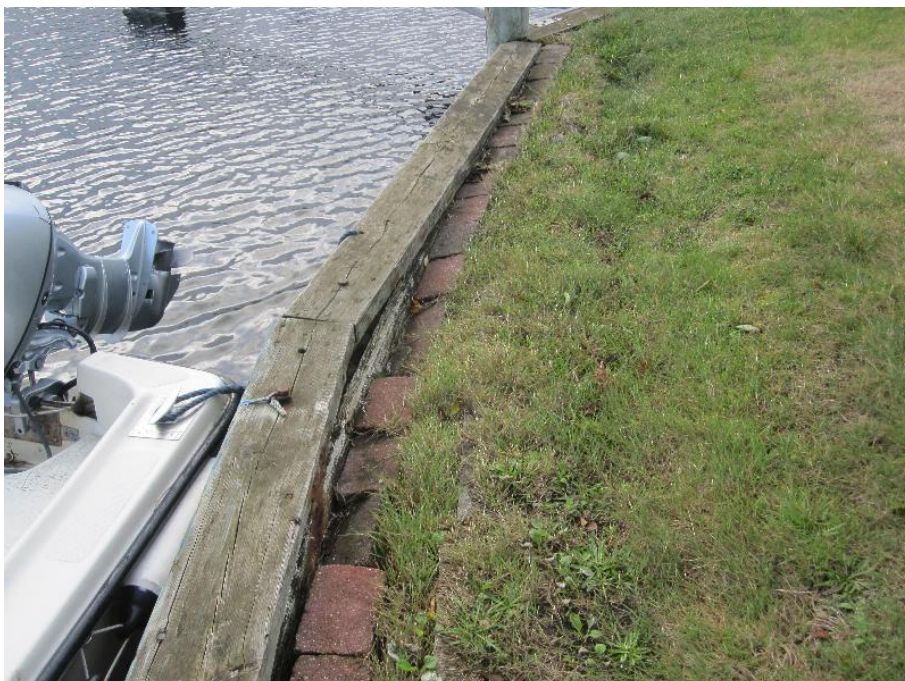
Belægningsten på indersiden af hammeren har sat sig, hvilket kan skyldes udvaskninger langs spuns.

Sat belægningsten og ældet hammer.

Skadebeskrivelse: Hammeren fremstår generelt meget ældet, og med revner ud fra fastgørelserne.

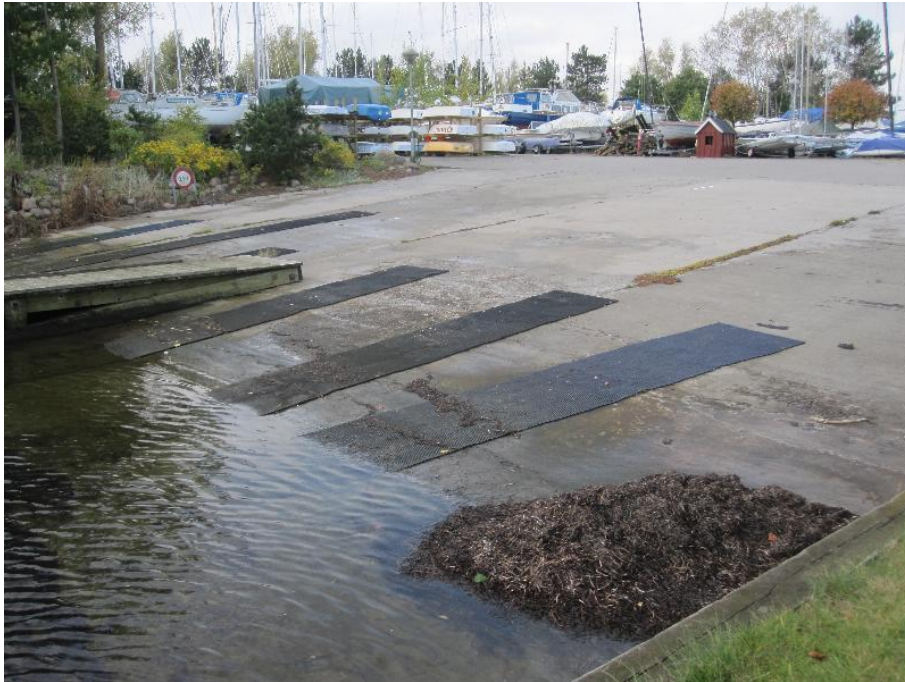
Skadebeskrivelse: Betonenen er ældet, og forvitret i overfladen. Det er uvist om der med tiden er sket udvaskning under betonpladen.

oversigtsfoto ophalerplads.

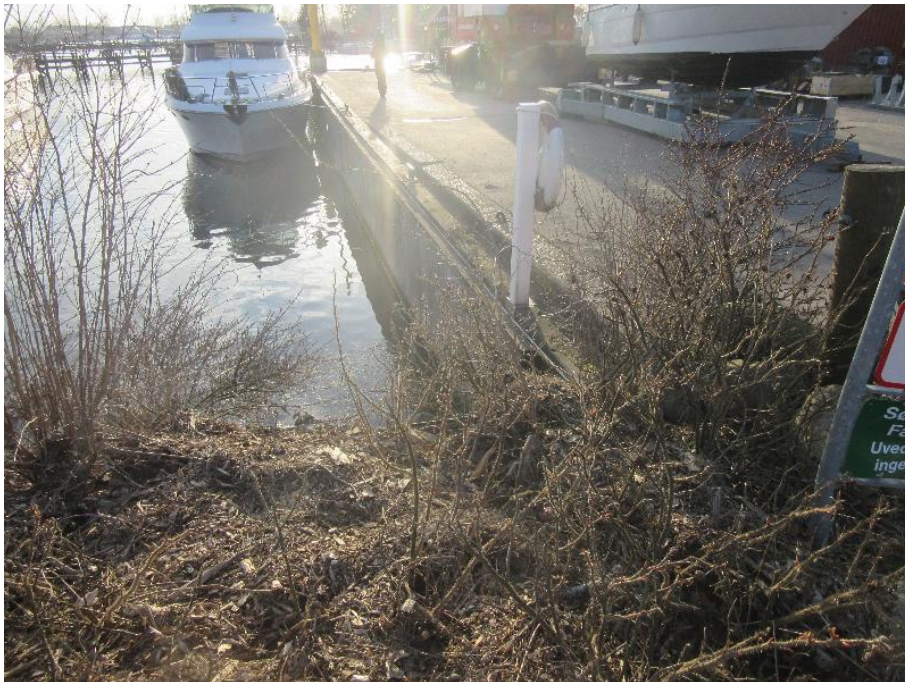
Skadebeskrivelse: Træets tilstand over vandspejlet er generelt i acceptabel stand, dog er lokale skader registreret på det enkelte element.

Der er ikke tegn på sætninger af belægningen bag kajkanten, men det er uvist om der er sket udvaskninger under den pælefunderede betonplade.

Oversigtsfoto søsætningskaj
