Til
Vallensbæk Havn

Dokumenttype
Vedligeholdelsesplan og resumerapport for generaleftersyn 2017

Dato
Juni 2017

VALLENSBÆK HAVN **VEDLIGEHOLDSES-** **PLAN, 2017**

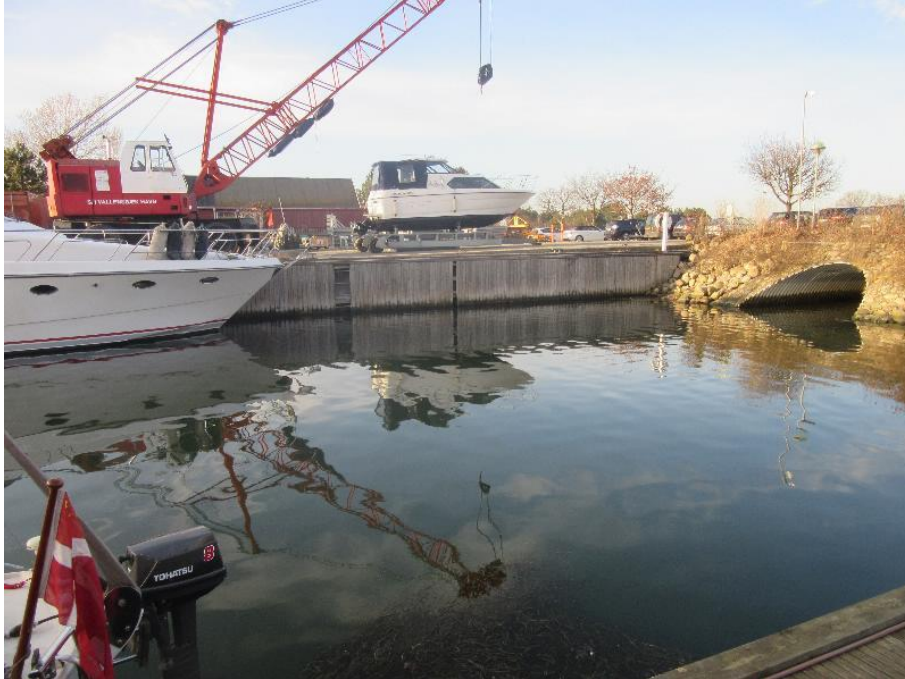
Søsætningskaj Bølgskærm

Skadebeskrivelse: Træets tilstand over vandspejlet er generelt i acceptabel stand

Der mangler en enkelt brædde.

Manglende brædde på bølgeskærm.

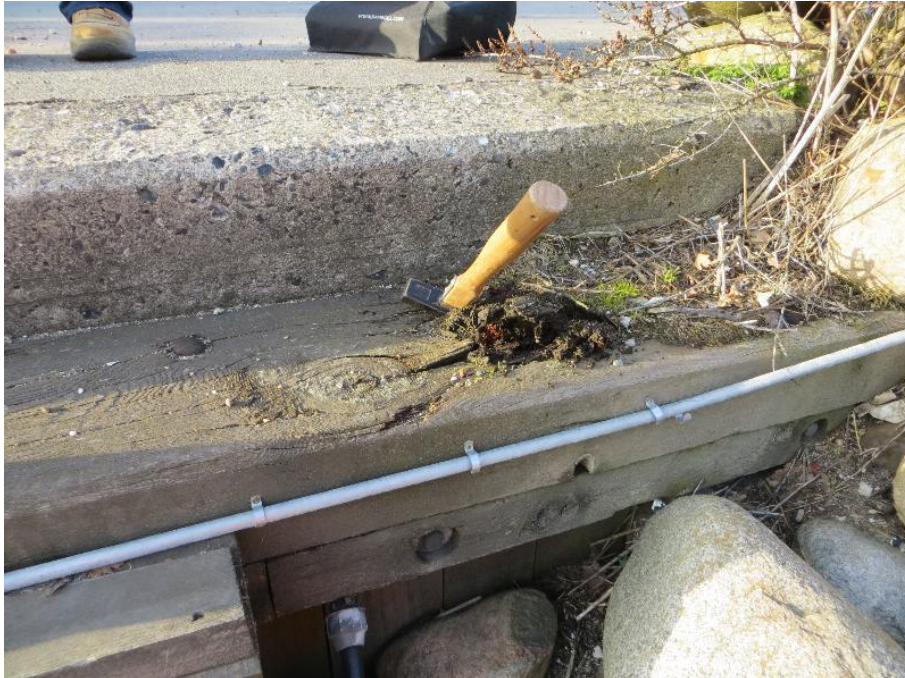
Søsætningskaj Hammer

Skadebeskrivelse: Hammeren er ældet og der er rådskader ved kranmasten og mod land.

Rådskade mod dæmningen.

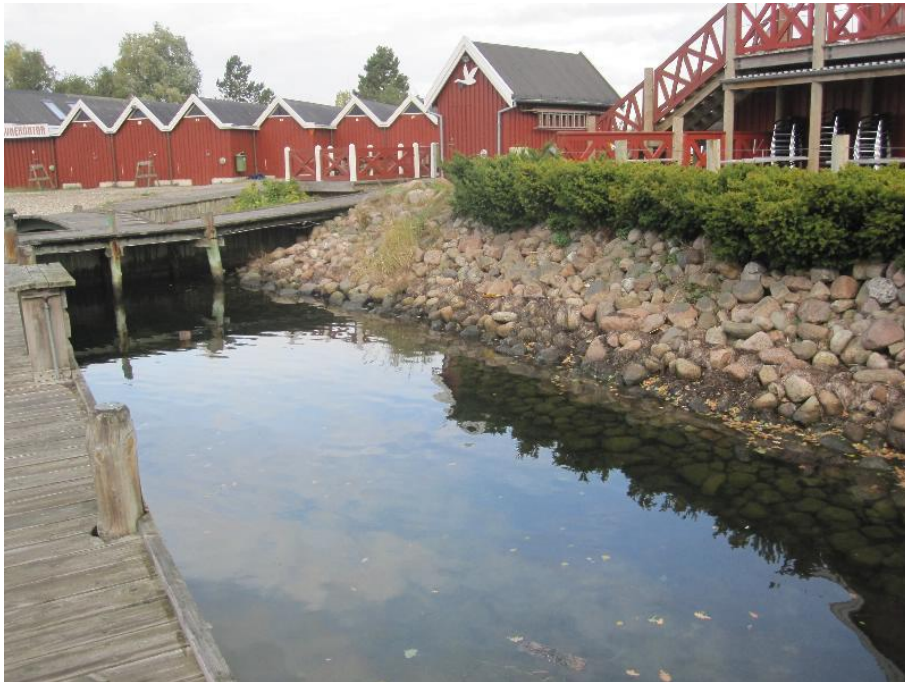
Tilstandskarakter: 1

Skadebeskrivelse: Stensætning med acceptabel hældning. Intet at bemærke, udover lidt uønsket bevoksning

Acceptabel flad stensætning, krabben strækning A.

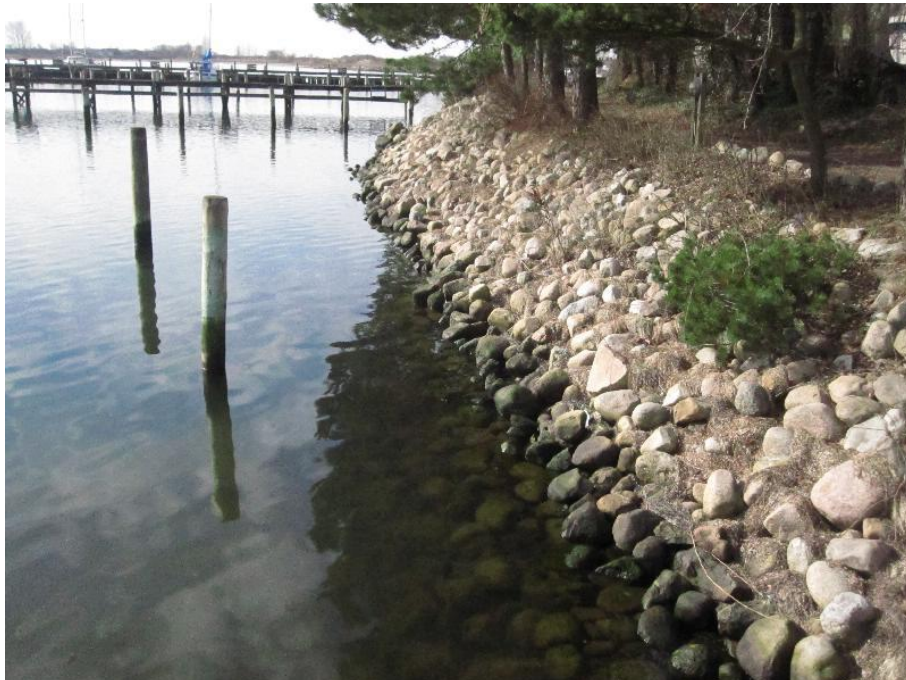
Stensætning ved bådebro C er stejl, men ingen umiddelbar risiko for udskridning

Stejl stensætning ved bådebro C.

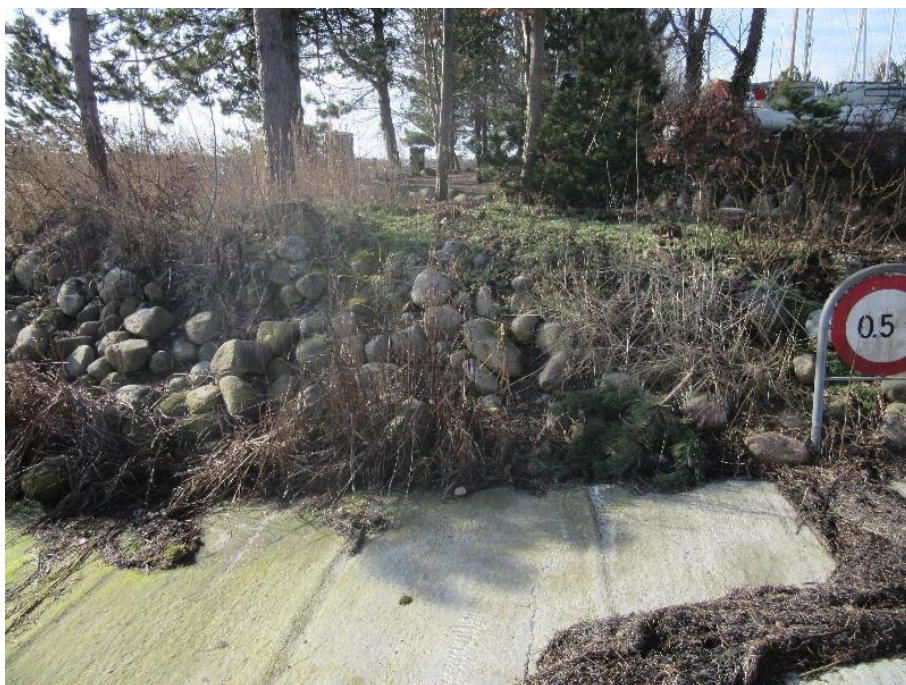
Skadebeskrivelse: Stensætning mod ophalerplads er meget stejl, og der mangler sten.

Stejl stensætning ved ophalerplads, med bevoksning mellem stenene.

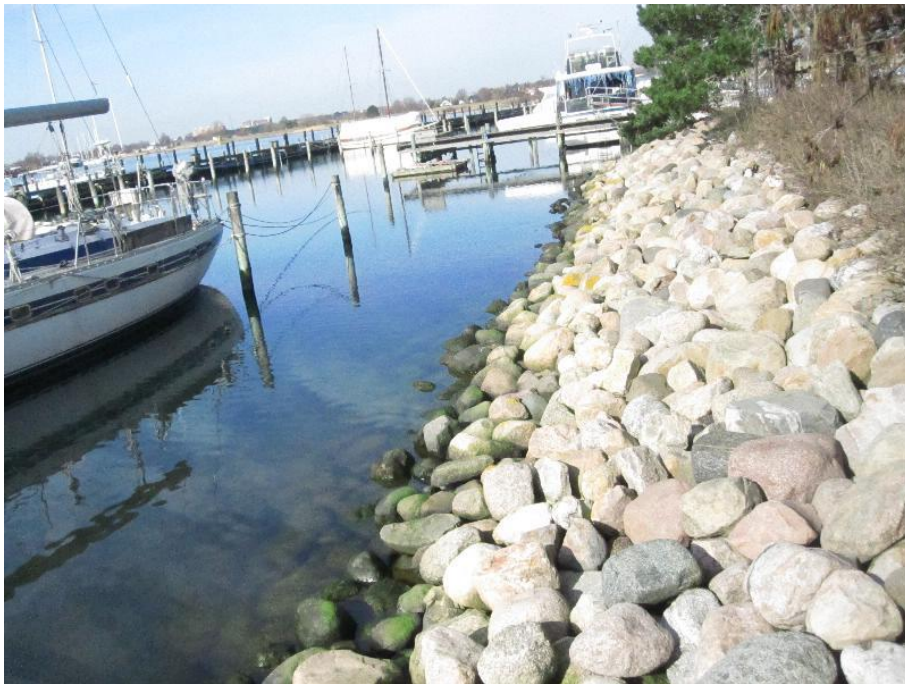
Tilstandskarakter: 1

Skadebeskrivelse: Intet at bemærke.

Acceptabel hældning af stensætning på strækning E.

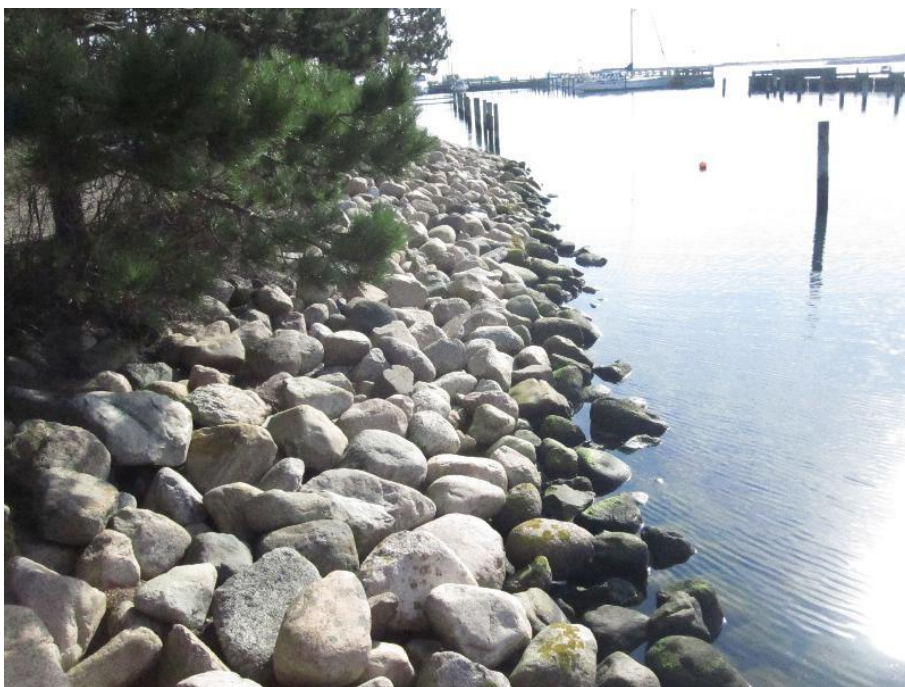
Acceptabel flad hældning af stensætning på strækning E.

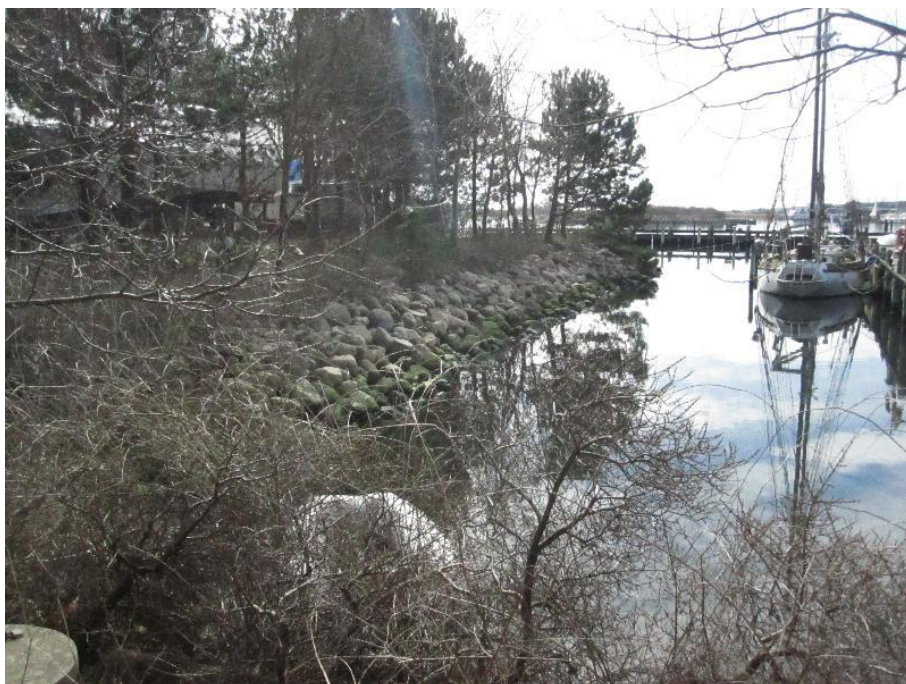
Acceptabel stensætning strækning F

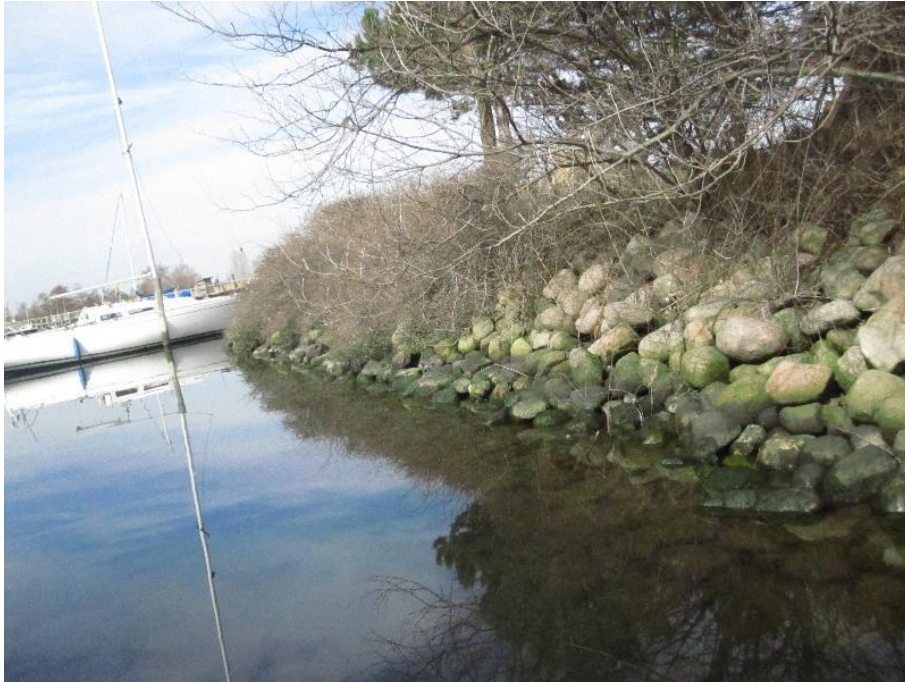
Skadebeskrivelse: Ved bådebro F er stensætningen stejl, og stenene skredet ved fundamentet til bådebro F, da fundamentet er støbt direkte på stensætningen.

Stejlstensætningstrækning: krabben F.

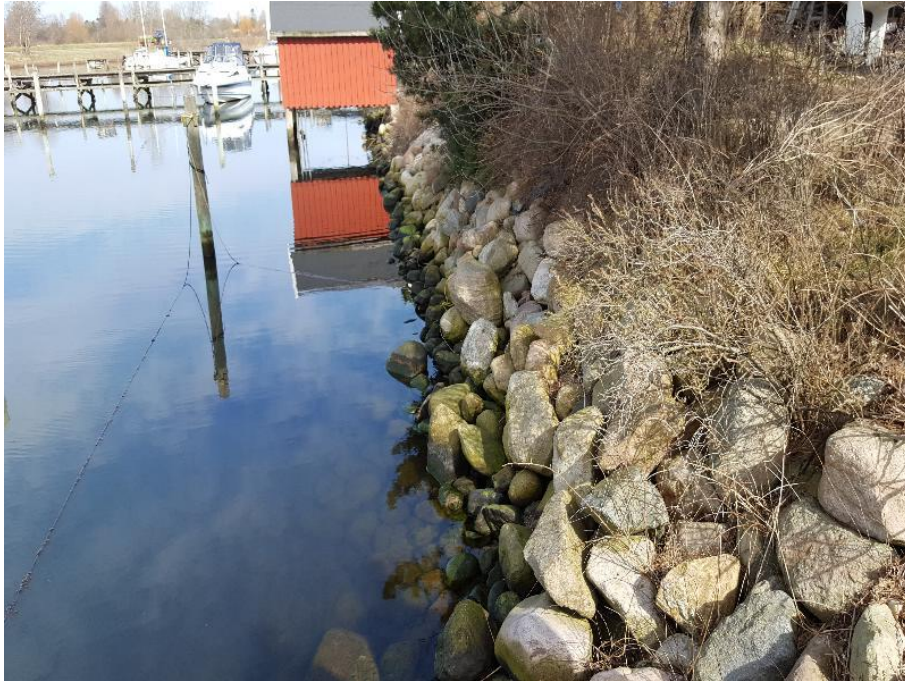
Tilstandskarakter: 3

Skadebeskrivelse: Generelt for strækningen er stensætningen for stejl, og medfører fare for udskridning. Specielt ved bådebro G, H og I.
Under "Pumpehuset krabben" er stenene skredet da dennes fundament er støbt direkte på stensætningen.

Stejl stensætning mellem bådebro G og H.

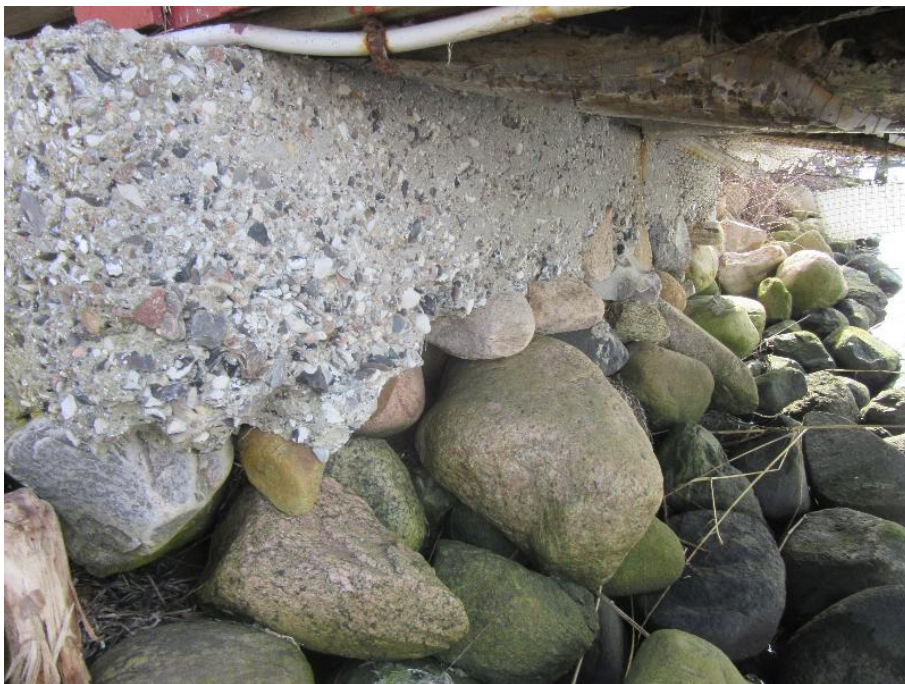
Sten skredet under pumpehus krabben.

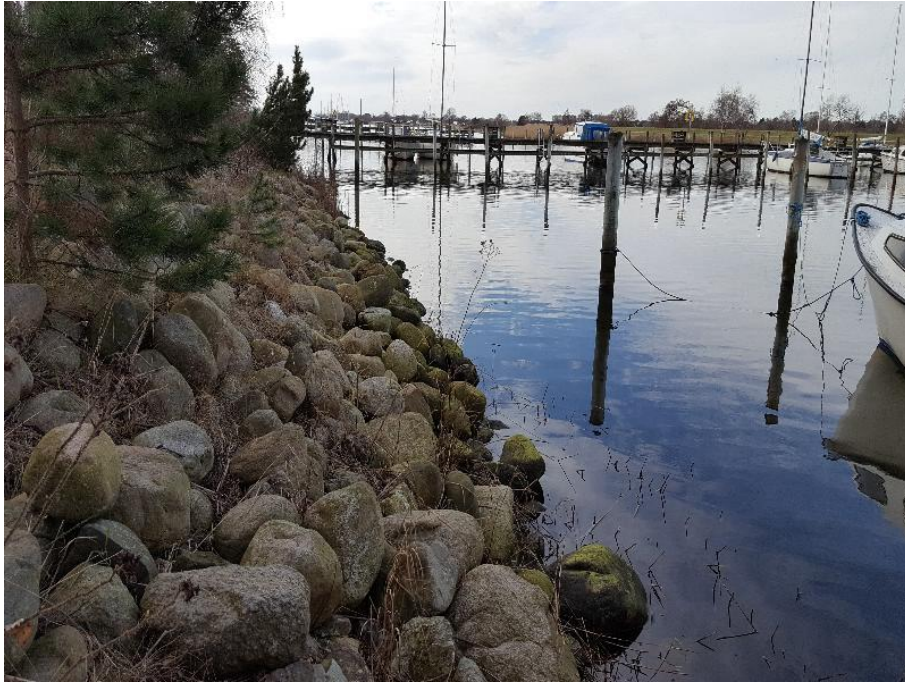
Acceptabel stensætning ved bådebro J

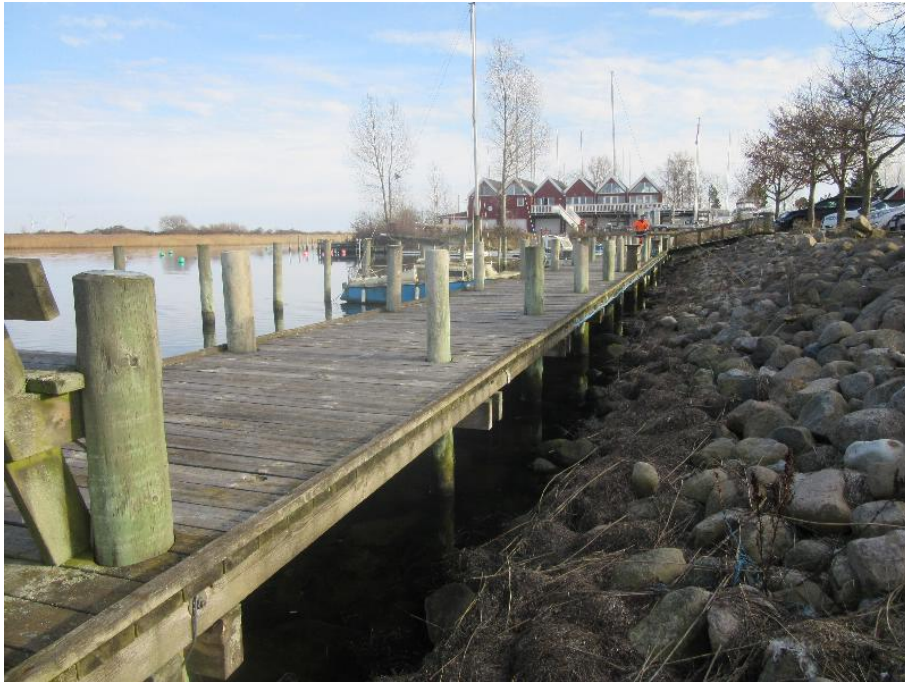
Tilstandskarakter: 1

Skadebeskrivelse: Stensætning med acceptabel hældning. Intet at bemærke

Stensætning Krabben strækning M. Intet at bemærke

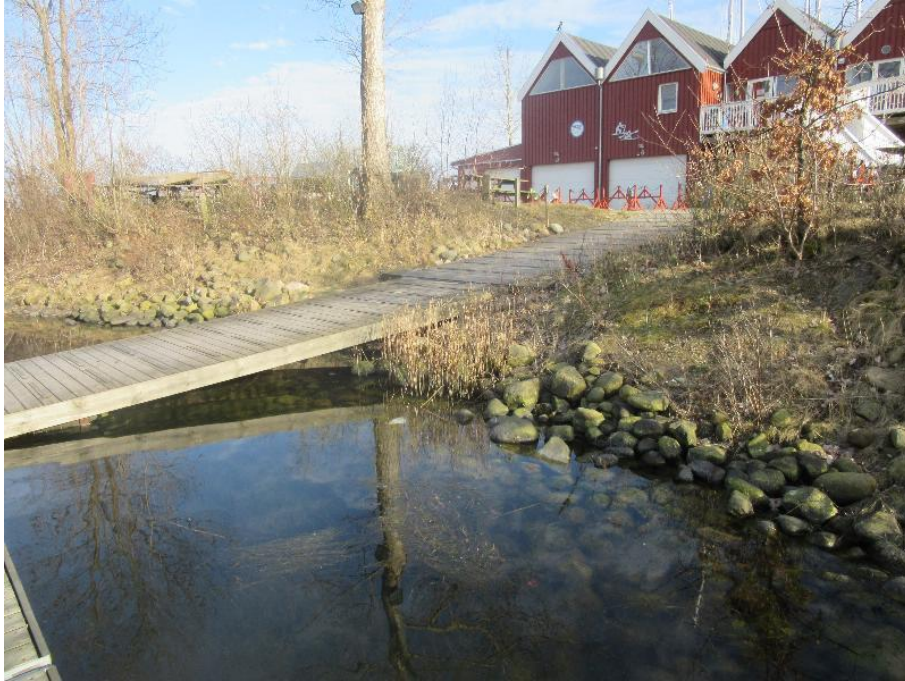
Tilstandskarakter: 1

Skadebeskrivelse: Stensætningen fremstår generelt rodet, med uønsket bevoksning, men ellers intet at bemærke

Mangelfuld stensætning.

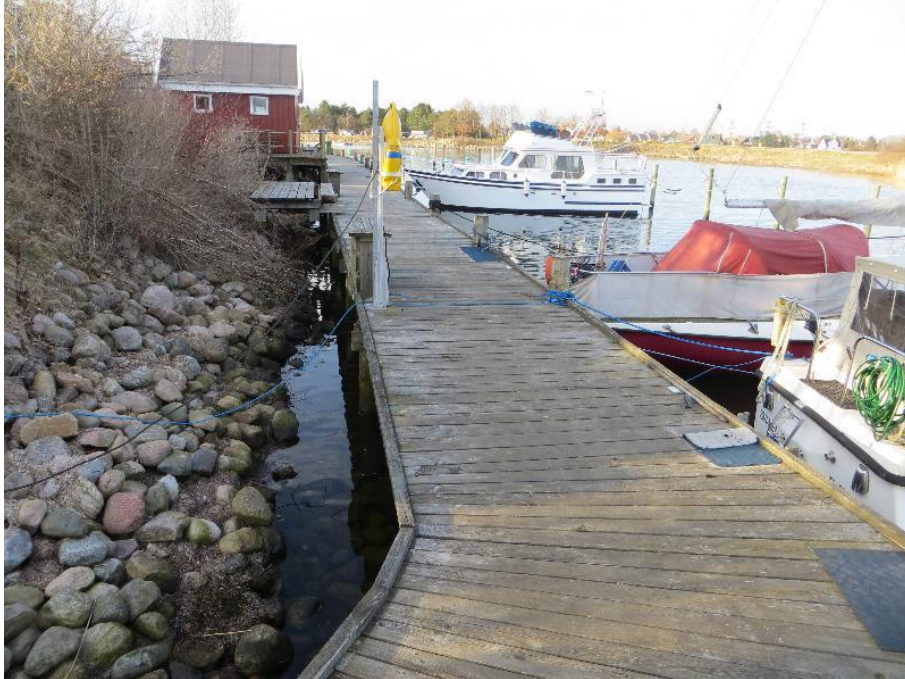
Skadebeskrivelse: Acceptabel flad stensætning. Intet at bemærke.

Enkelte steder bevoksning mellem sten

Acceptabel stensætning. Intet at bemærke.

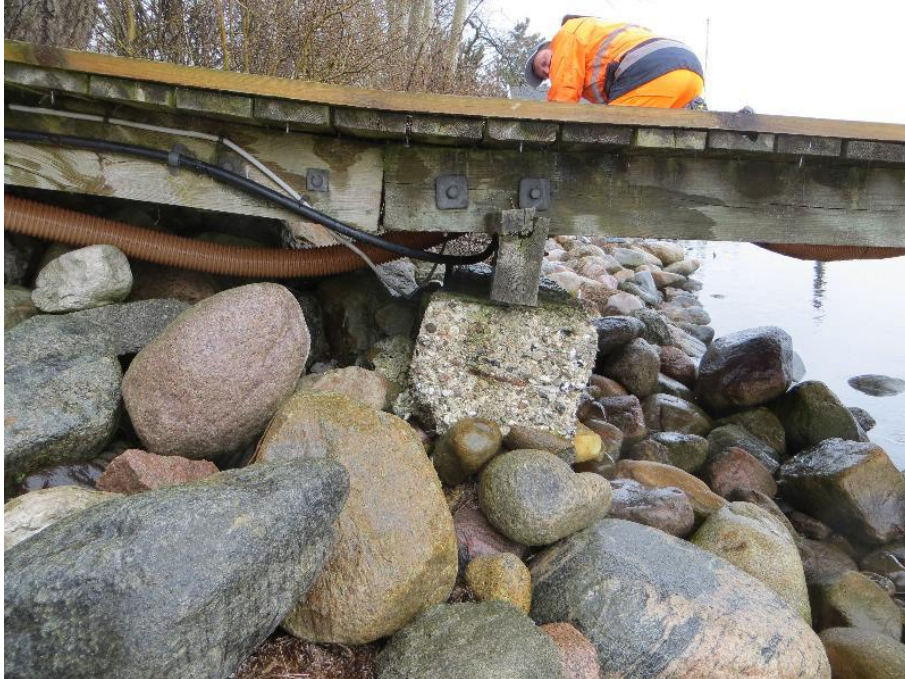
Fundament til bådebro P har sat sig pga udskridning af sten.

Fundament til bådebro P skredet.

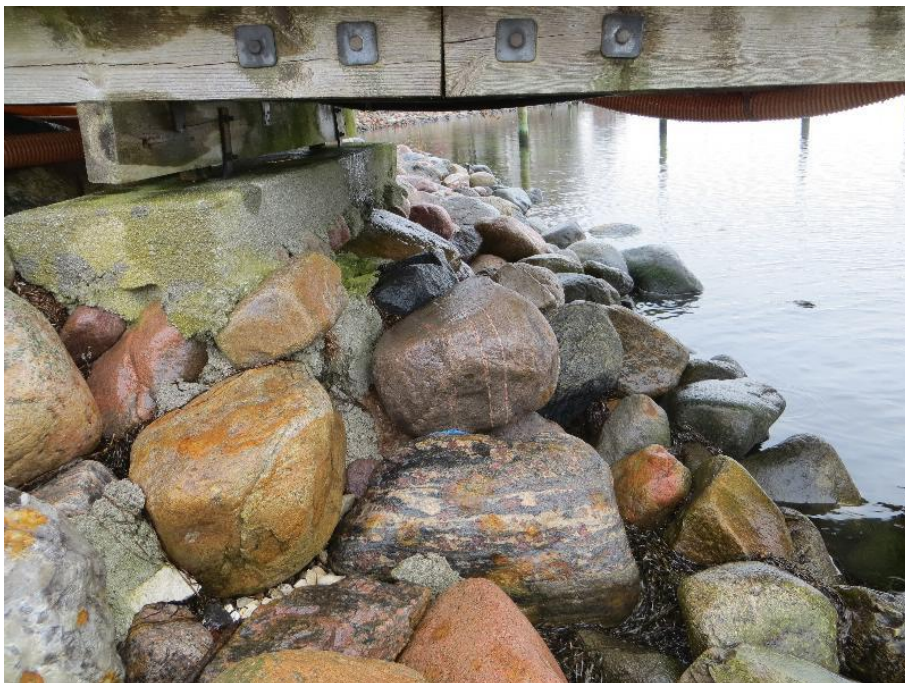
Acceptabel flad stensætning. Fundament har ikke sat sig.

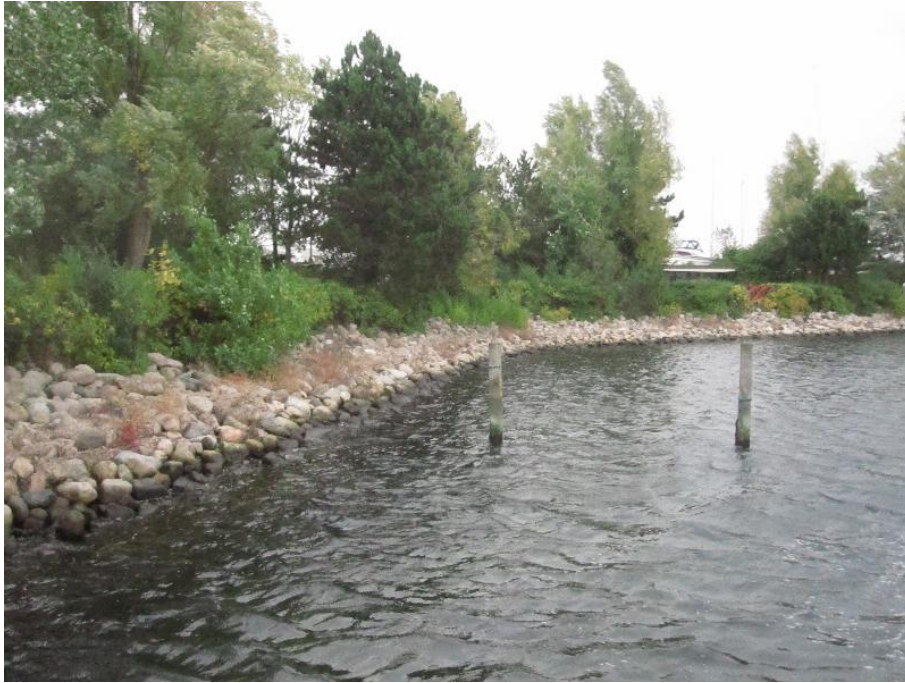
Skadebeskrivelse: Generelt er stensætningen med en acceptabel flad hældning.

Acceptabel flad stensætning mellem bådebro P og Q.

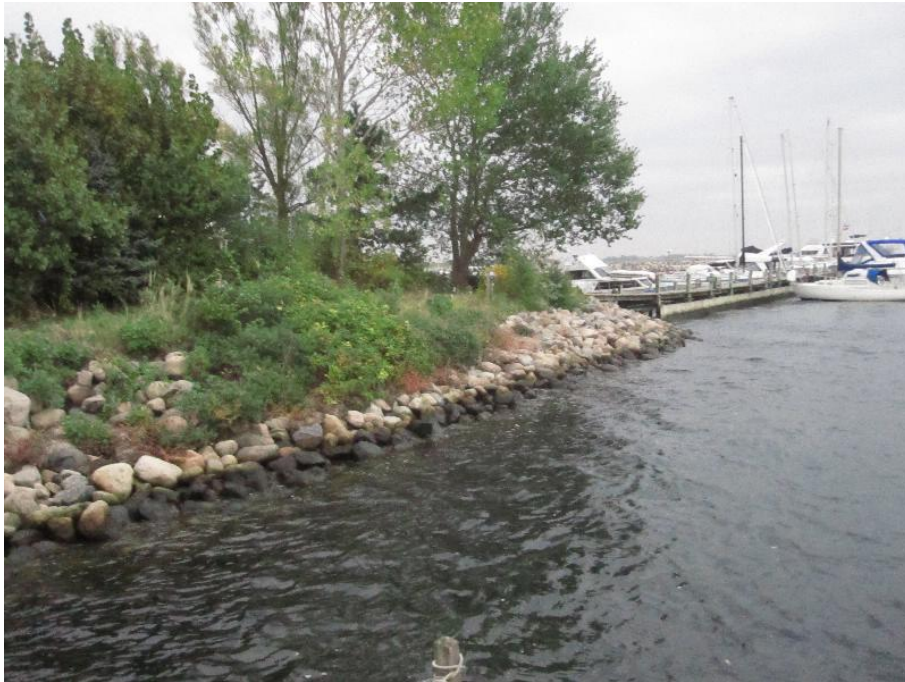
Tilstandskarakter: 1

Skadebeskrivelse: Stensætning med acceptabel hældning. Bevoksning ses mellem sten

Stensætning, muslingen R, ses med bevoksning.

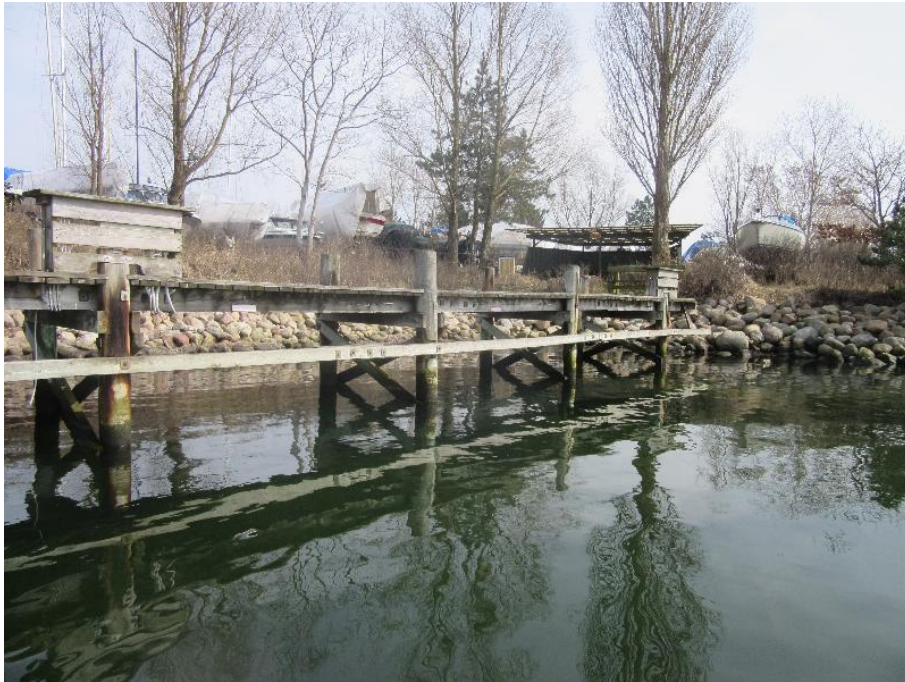
Stensætning strækning: muslingen S

Tilstandskarakter: 1

Skadebeskrivelse: Stensætning med acceptabel hældning. Intet at bemærke
