VALLENSBÆK HAVN - BÅDEBROER IDÉOPLÆG

IDÉOPLÆG

Projekt navn **Vallensbæk Havn - Bådebroer**
Projekt nr. **1100051671**
Modtager **Vallensbæk Havn**
Dokumenttype **Rapport**
Version **1.0**
Dato **2022-06-10**
Udarbejdet af **ROKJ**
Kontrolleret af **PHK**
Godkendt af **PHK**

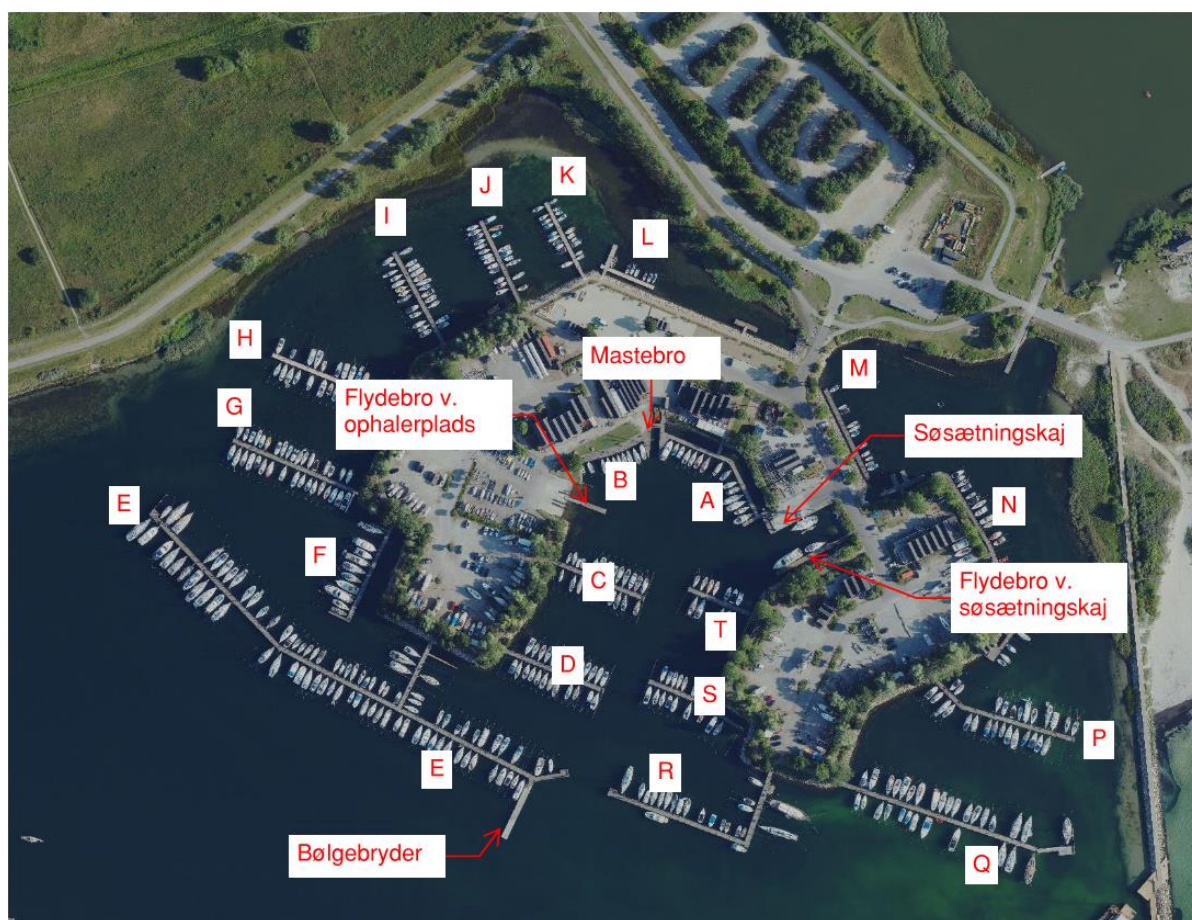
Vallensbæk Havn er en lystbådehavn med 614 bådpladser fordelt på 19 forskellige broer, A-T. Broerne er littereret som angivet på Figur 2-2.

Figur 2-2: Vallensbæk Havn – Broer.

Mellem bro A og B er der en mastebro, hvor master kan sættes af og på. Øst for bro A er havnens søsætningskaj, hvor både tages op og sættes i. Søsætningskajen er renoveret i 2008 og er ikke indeholdt i nærværende projektet.

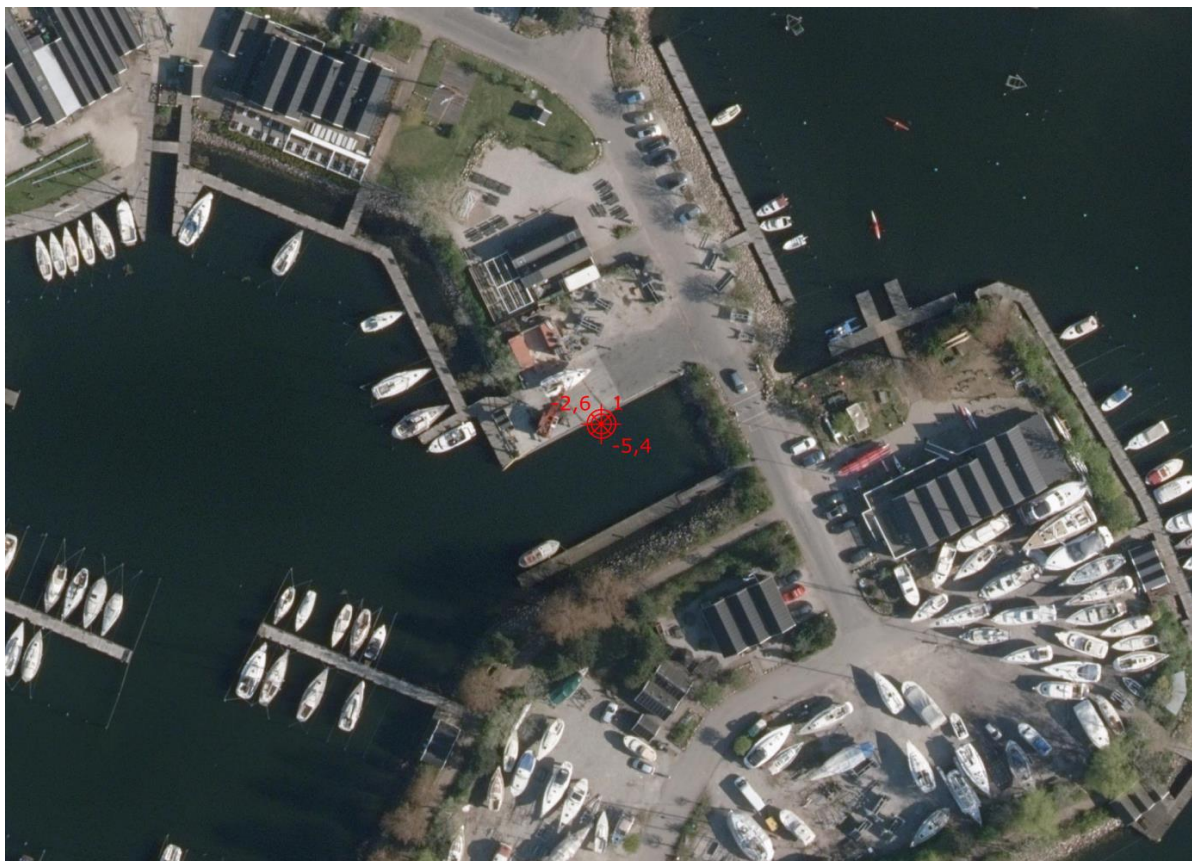
Der blev i forbindelse med etableringen af ny søsætningskran i 2018 udført en geoteknisk undersøgelse /3/, der omfattede én boring markeret på Figur 2-4.

Figur 2-4: Placering af boring udført i 2018, /3/.

Havbunden er her beliggende i kote -2,6 m DVR90, hvor der træffes postglaciale marine aflejringer af sand og ler til 2,3 m under havbund. Herunder er der truffet 0,5 m glacialt/danien aflejret fedt ler. Der træffes kalk i kote -5,4 m DVR90, der markerer overside af bæredygtige lag (OSBL).

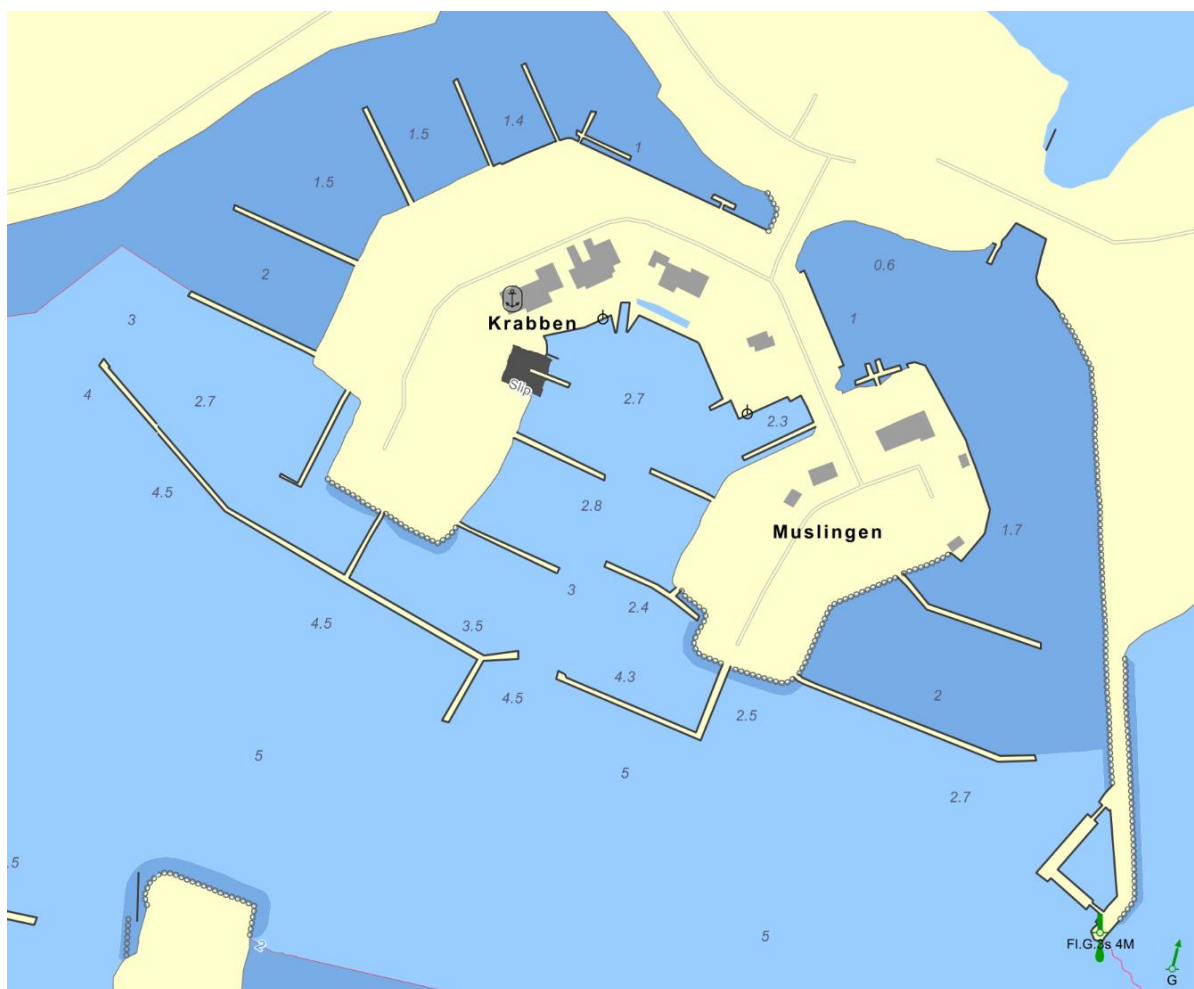
Figur 2-5 viser et søkort over Vallensbæk Havn med angivelse af vanddybderne. Det ses, at vanddybderne i havnen varierer ca. fra 1 – 5 m afhængig af hvilke broer og områder der betragtes.

Figur 2-5: Søkort over Vallensbæk Havn, /4/.

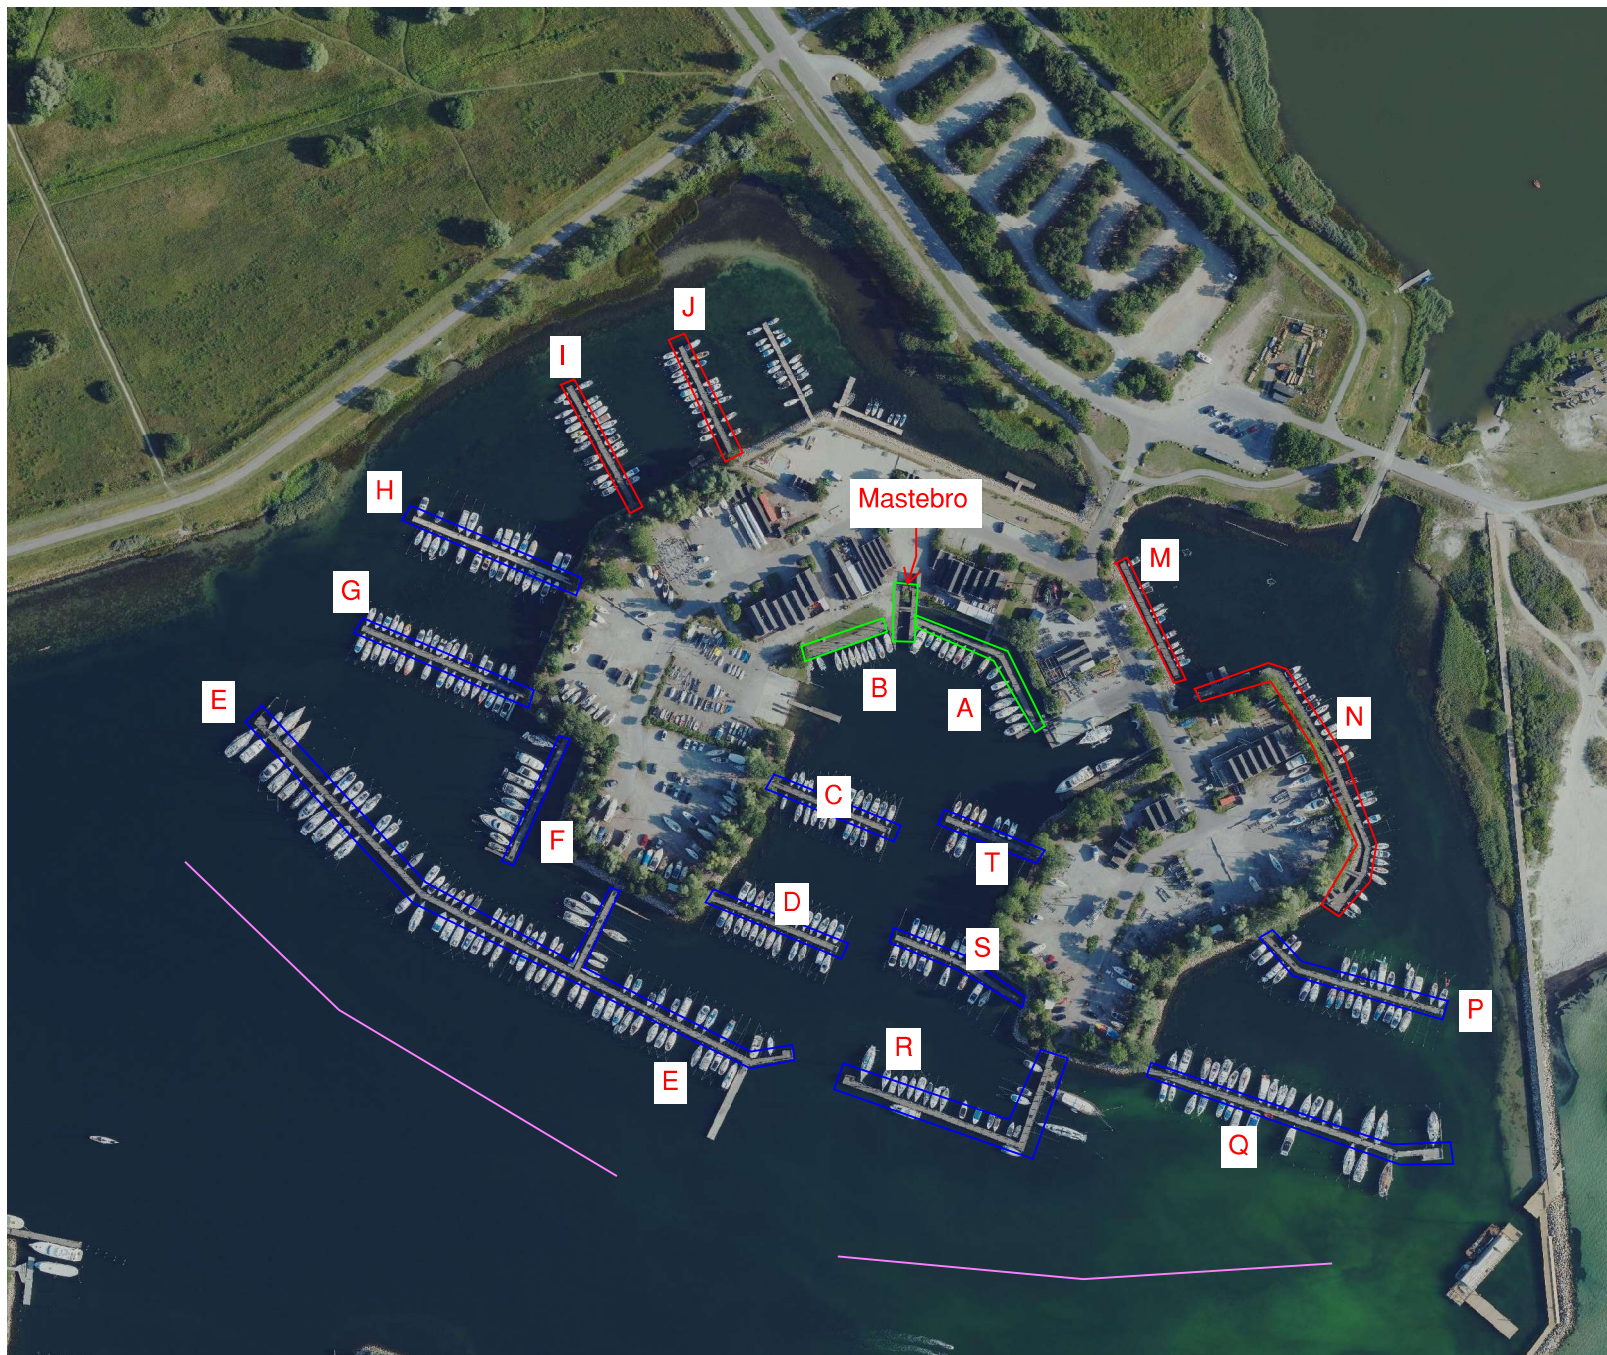
LAYOUT - LØSNINGSFORSLAG 2B

Vallensbæk Havn
LØSNINGSFORSLAG 2B
Havneindretning

Der er i Bilag 2 vedlagt en større skitse af løsningsforslag 2B.
